# Le vieillissement des petits barrages en remblai

Danielle Lautrin

Cet article présente les résultats d'une enquête réalisée en 1996 dans le département du Gers particulièrement concerné par l'aménagement de petits barrages pour l'irrigation.

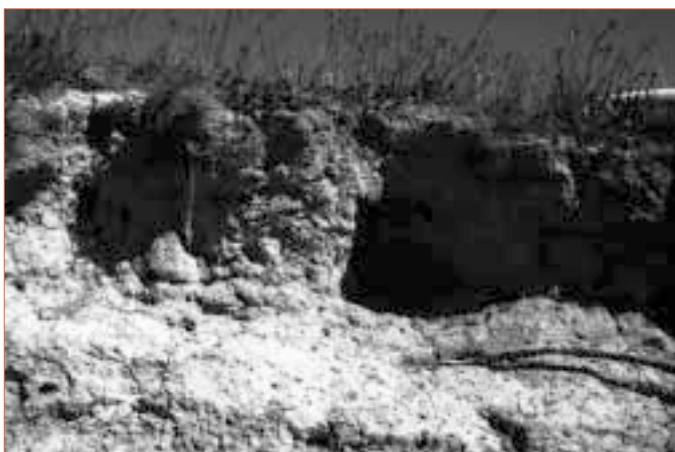
L'enquête a permis de vérifier que les talus protégés par des enrochements (16 % du total) sont en bon état ou à peine marqués par quelques déplacements de blocs ou par des bourrelets anormaux. Ce sont naturellement les talus sans aucune protection en dur qui sont les plus sensibles à l'érosion : 76 % d'entre eux sont dégradés avec une importance de la marche qui est fonction de leur orientation. Les talus enherbés (ensemencés en fin de chantier ou recouverts par une végétation herbacée ou arbustive spontanée) et protégés des vents dominants par leur orientation nord ou sud sont peu dégradés. Il n'en est pas de même pour les talus orientés face aux vents d'ouest ou de nord-ouest (ensemble du département), ou face à l'Autan (zone nord-est du département), où la marche formée par l'impact des vagues peut atteindre des hauteurs supérieures à 0,50 mètre (17 % des ouvrages) et même 1 mètre (10 % des ouvrages) (photos 1 et 2 page 61).

▲ Photo 2. – Barrage de Castillon-Debats. Forte dégradation du talus amont par les vagues.

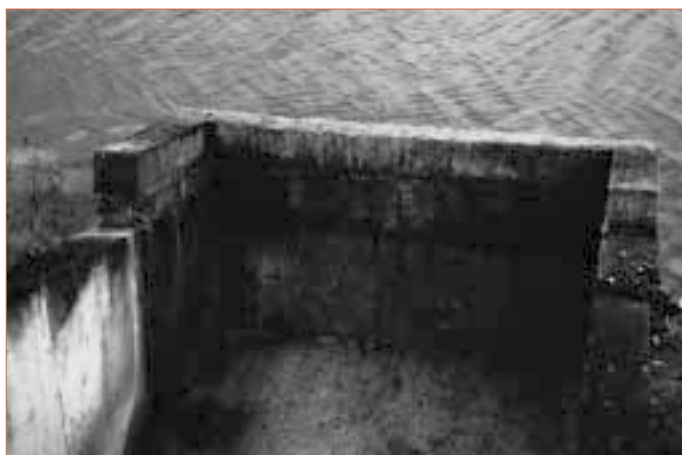
Les déversoirs sommaires sont indiscutablement un des points faibles des retenues collinaires. La rehausse du seuil déversant en est un deuxième : 51 % des seuils déversants des évacuateurs de crue sont, en effet, rehaussés de manière artisanale. On compte 44 % de rehausse dans les ouvrages en béton, 56 % dans les déversoirs sommaires, alors que le dispositif est strictement interdit et enfreint la loi sur l'eau et ses décrets d'application.

Photo 8. – Barrage de Urdens. Rehausse du seuil déversant par deux rangées de parpaings. ▼
