# Filtre géotextile du barrage de Torcy-Vieux (Saône et Loire) : prélèvements et analyses

Jean-Paul Testemale, Yves Faure, Claude Parron,  
Stéphane Lambert, Paul Royet, Yannick Fagon

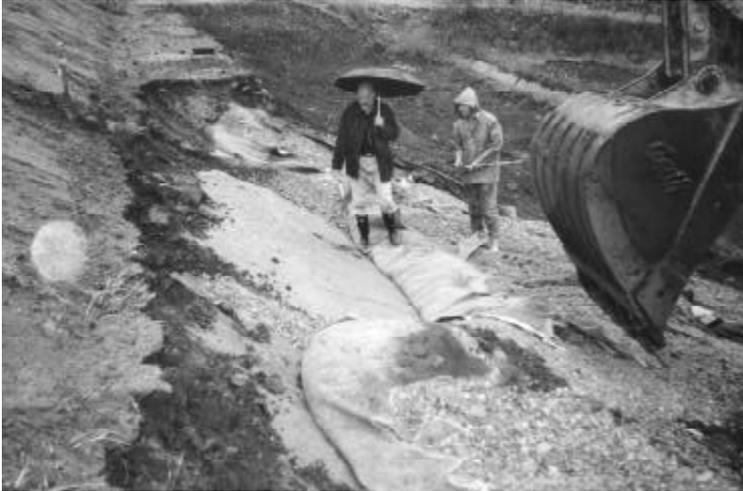
▲ Photo 1. – Début des travaux de réhabilitation de 1998 : destruction de la recharge aval de 1986, découverte et observations du drain granulaire amont et aval (photo P. Royet).

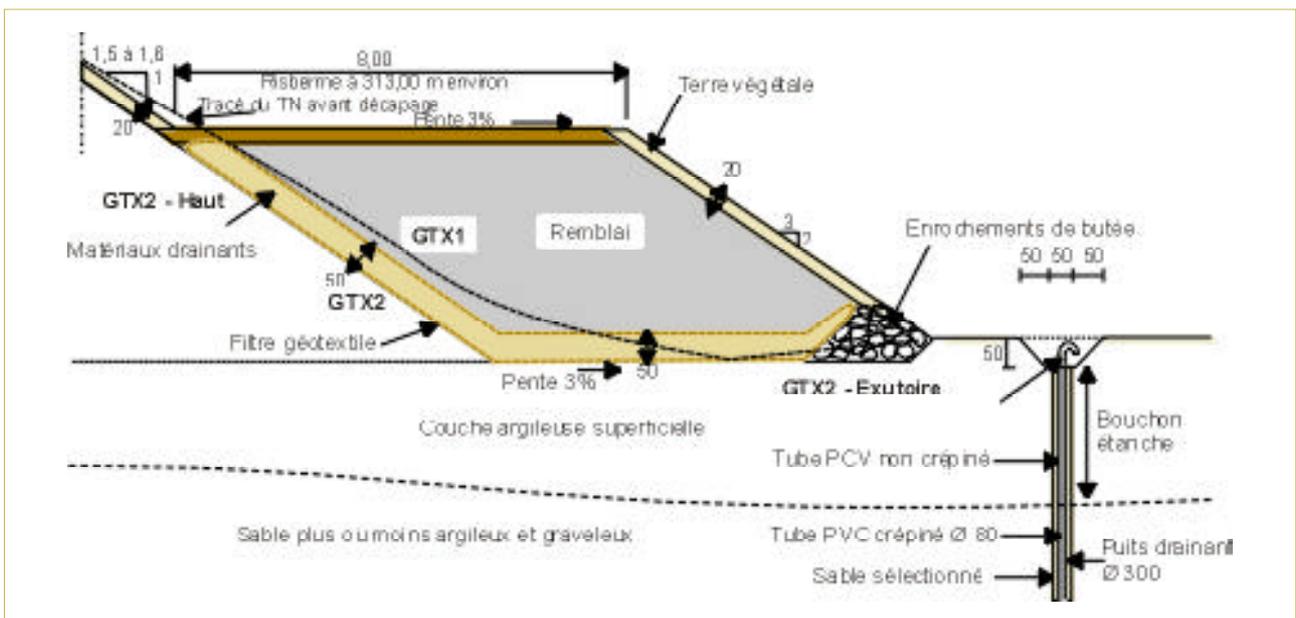
Figure 1. – Coupe type de la recharge stabilisatrice aval de 1986. ▼

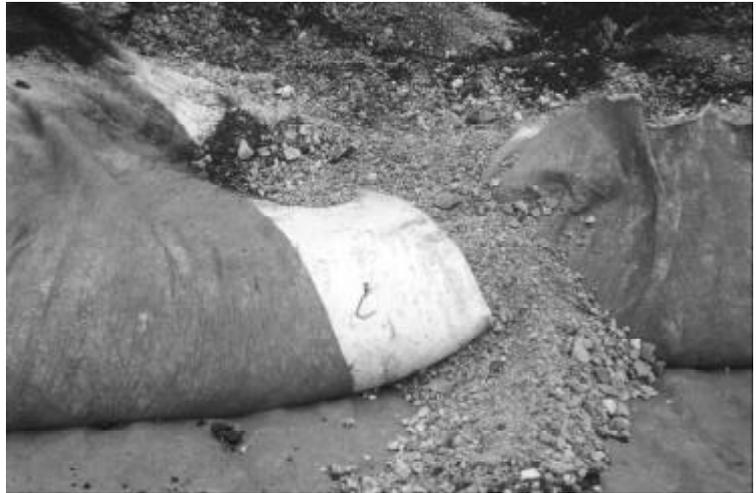
Visuellement, le géotextile apparaît relativement propre et semble avoir conservé ses caractéristiques mécaniques et hydrauliques. Côté remblai, il présente une couleur brun-orangée mais sans signes manifestes de colmatage. Les surfaces de recouvrement entre lés apparaissent à l'état neuf (photo 2).

▲ Photo 2. – Géotextile amont : état du contact avec le parement aval et du recouvrement entre lés (photo J.P. Testemale).

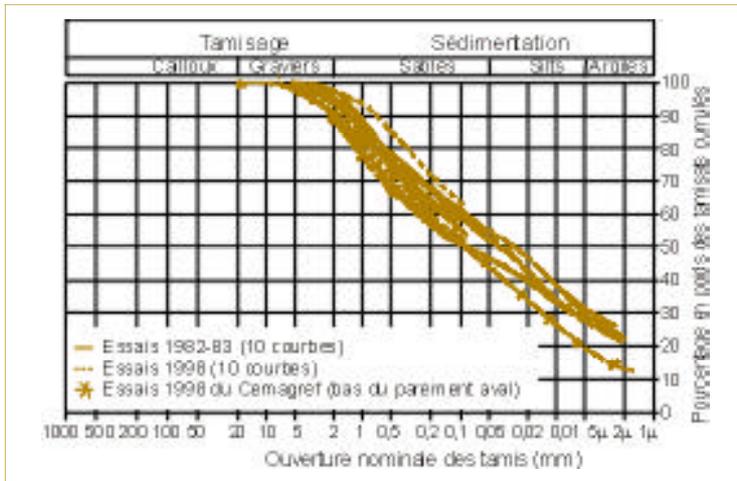
Figure 2. – Courbes granulométriques des matériaux du corps du remblai et de la surface du parement aval.

Sur les carottes de sondages de 1982, les essais montrent bien, dans le corps du remblai, l'existence de matériaux plutôt sableux, mais contenant de façon assez uniforme de 20 à 25% d'argile (figure 2).

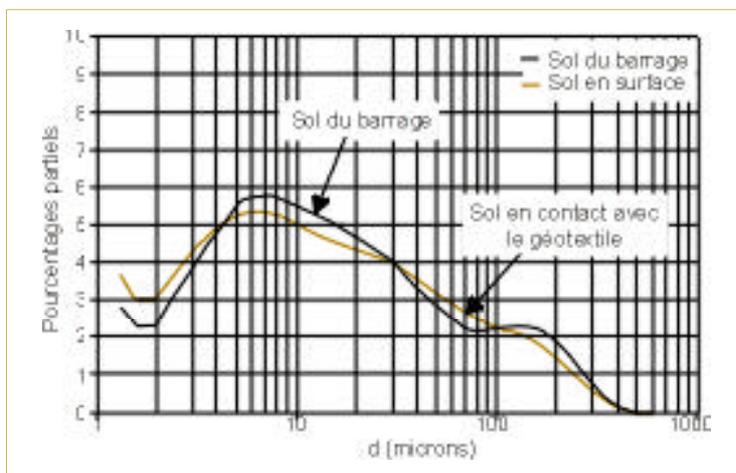
il n'existe donc pas de "cake", mais peut-être un "auto-filtre granulaire stable" (AFGS), comme semble le démontrer la diminution du pourcentage d'argile qui descend à 12% en moyenne, à comparer à 20 à 25% dans le corps du remblai. La fraction 0,3 à 0,7 mm manque, ce qui donne des courbes de fréquences trimodales (figure 3). Ceci semble caractériser une érosion interne, à une profondeur supérieure à 45 cm.

▲ Figure 3. – Courbes granulométriques comparées (courbes de fréquence) des matériaux du bas du parement aval.

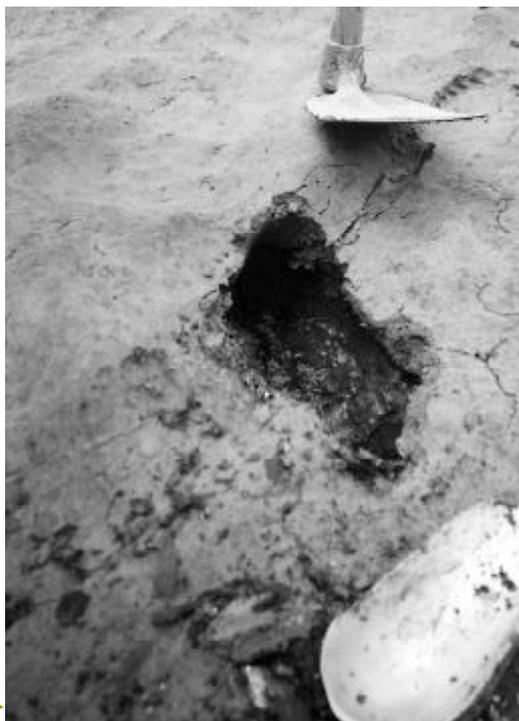
Photo 3. – Trou de racine pourrie, découvert en surface du parement aval, sous le contact avec le géotextile (photo P. Royet).

Les comportements particuliers, relevés sur le géotextile, ne doivent pas faire oublier que la principale origine des pathologies observées en 1997 sur ce barrage est très probablement liée au pourrissement généralisé des racines des arbres enlevés dix ans plus tôt (photo 3). Les zones de circulations préférentielles ainsi créées et la suppression de l'évapotranspiration de la forêt initiale ont abouti aux résurgences observées sur le parement et auraient pu évoluer vers la formation de renards débouchant au-dessus de la recharge. Le confortement de 1998 a donc consisté à reconstruire une recharge aval sur filtre granulaire, remontant jusqu'à la crête du barrage. ■

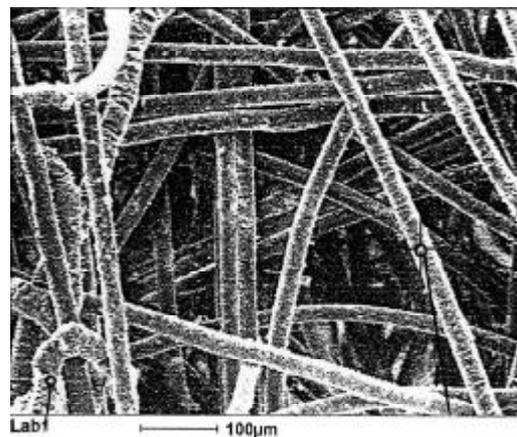
- **en plan**, l'observation de la face au contact du barrage, montre un remplissage généralisé de la porosité, dont la composition chimique est la même que celle de l'autre face (mais sans le Ti); présence de quelques grains de quartz. Une zone d'arrachement permet de voir que cette matrice de remplissage, existe aussi en profondeur (photo 4).

▲ Photo 4. – Vue au microscope électronique à balayage de la face aval du géotextile amont GTX2 (photo C. Parron, CEREGE).

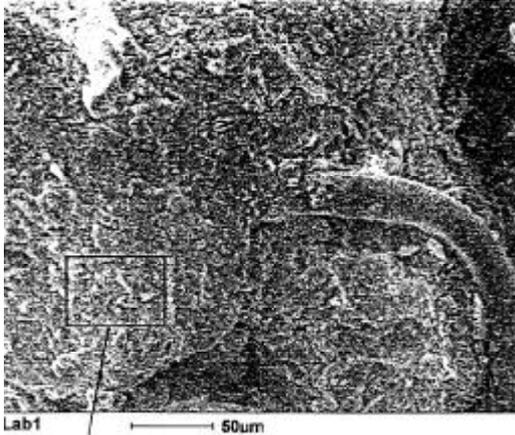
- **en coupe transversale**, l'observation, suivant l'épaisseur du géotextile, montre une zonation morphologique caractéristique à polarité amont-aval. La texture fibreuse entrelacée à large porosité ouverte n'apparaît clairement que dans la partie aval du filtre. Les parties médianes et amont semblent plus ou moins empâtées par bandes parallèles aux faces du géotextile et ceci, d'autant plus que l'on se rapproche de la face "amont". Jusqu'à 1,2 mm en profondeur, on a pu visualiser des amas de matières minérales à composition argileuse et enrichie en fer (oxyhydroxydes de fer, associés aux argiles ?). Dans cette bande amont, les grains de quartz n'ont pas été trouvés en profondeur. La matrice argileuse se présente sous forme d'agrégats coalescents de diamètre inférieur à 10  $\mu\text{m}$  et n'est véritablement visible que sur 1,2 mm, à comparer à l'épaisseur totale du géotextile, qui est voisine de 4,5 mm (photo 5).

Photo 5. – Vue au microscope électronique à balayage de la face amont du géotextile amont GTX2 (photo C. Parron, CEREGE). ▼

– L'examen des photos au MEB a permis de constater un remplissage complet de la porosité par une matrice argileuse sur le tiers amont de l'épaisseur totale du géotextile en contact avec le remblai. Un plan préférentiel de dépôts d'oxydes de fer apparaît dans le tiers amont de la coupe transversale ; il est à l'origine du remplissage de la porosité qui a retenu les particules argileuses.
