Bilan de 10 ans d'utilisation de dispositifs d'étanchéité par géosynthétiques dans les canaux navigables français

Yannick Fagon, Virginie Flaquet-Lacoux, Hugues Girard,
Daniel Poulain

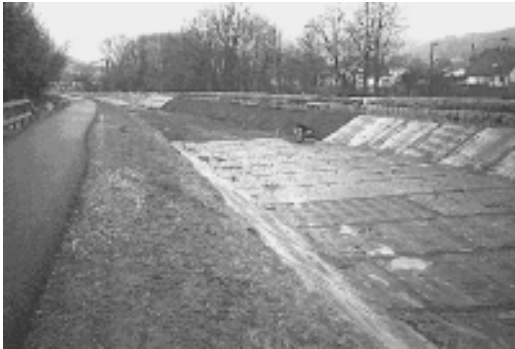
Dans le cas général de la présence d'un ancien revêtement en béton, celui-ci a été démoli sauf pour le bief 40 du Canal de la Marne au Rhin (photo 1 et figure 1), où le bon état général du

▼ Photo 1. – Canal de la Marne au Rhin (photo Service de navigation Strasbourg/Saverne).

béton a permis de le garder comme structure support de la géomembrane sur une partie importante du chantier.

Dans ce dernier cas, après enlèvement des blocs désolidarisés du radier, la planéité a été obtenue par "réagréage" au mortier des trous et fissures importantes sur talus ; sur le plafond, les trous parfois importants dus notamment à l'entraînement des matériaux meubles sous-jacents par les courants de fuite, ont été comblés en grave roulée 0/20 mm soigneusement compactée. La géomembrane a été mise en œuvre directement sur le support ainsi préparé.

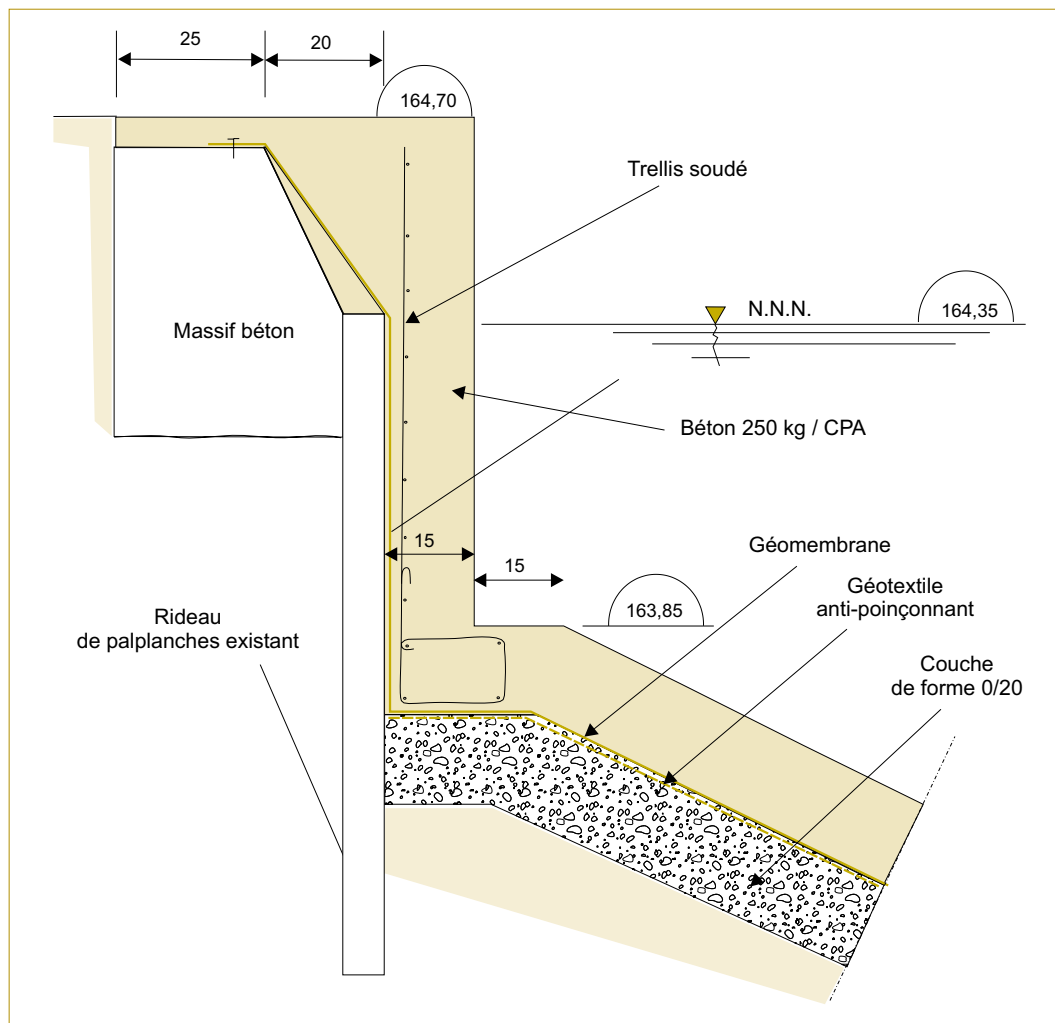
Figure 1. – Canal de la Marne au Rhin : bief 40, raccordement au rideau de palplanches. ▼

Les raccords en tête de talus dépendent des conditions spécifiques de chacun des sites. Dans la majeure partie des cas, un ouvrage en béton armé a dû être réalisé soit pour se raccorder au rideau de palplanches existant (figure 1) soit pour constituer un mur parapet (figure 2).

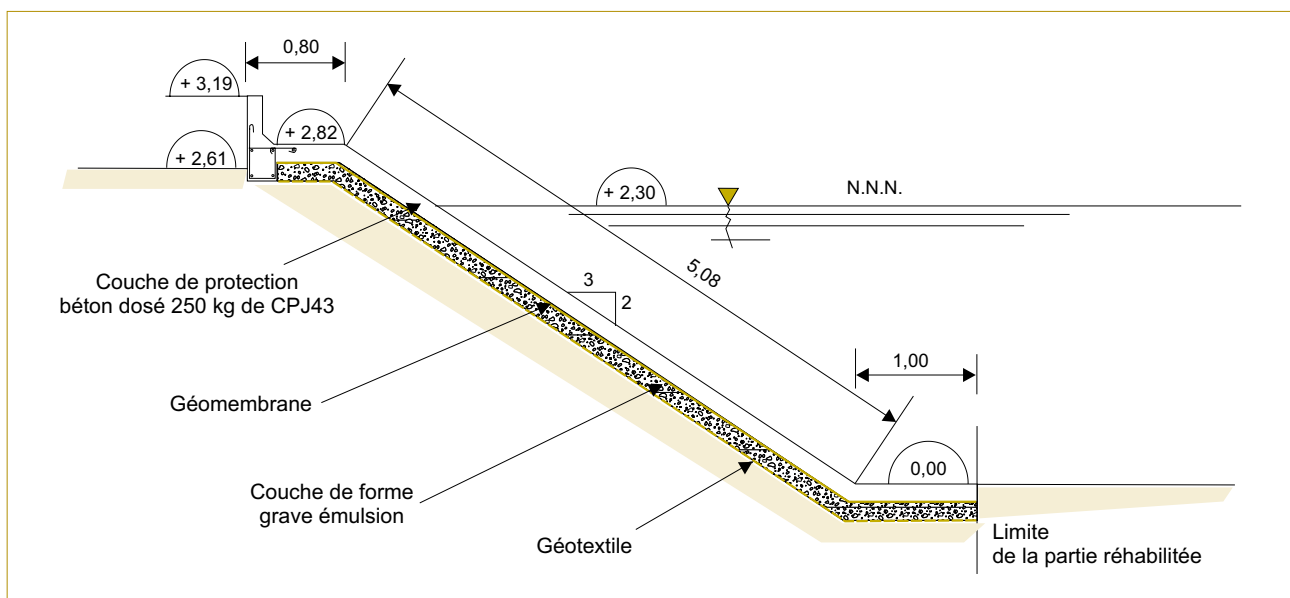
Figure 2. – Canal des Houillères de la Sarre, profil en travers. ▼

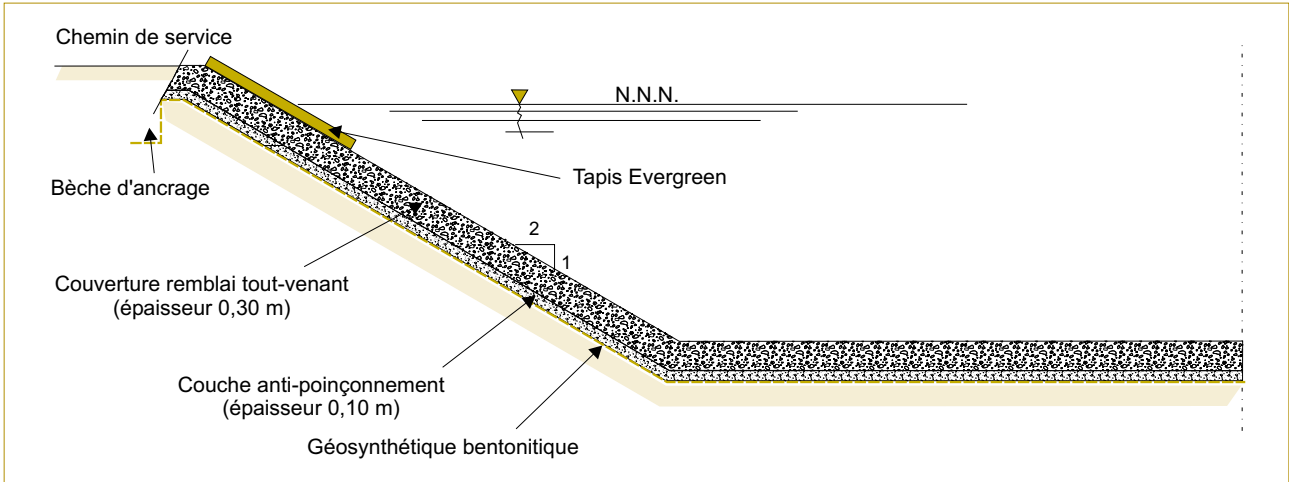
Dans ce cas (figure 3), le choix du maître d'ouvrage s'est porté sur un géosynthétique bentonitique proposé en solution variante à une étanchéité par revêtement en béton de ciment. L'étanchéité concerne la moitié de la cuvette (un talus et la moitié du plafond).

La préparation de la couche support a constitué, après curage de la vase, en un simple reprofilage avec apports ponctuels de grave sur certaines zones où cela s'avérait nécessaire.

Le "confinement" et la protection du géosynthétique bentonitique ont été réalisés par mise en place d'une couche de grave de 10 cm d'épaisseur recouverte ensuite de 30 cm de tout venant.

La protection anti-batillage en haut du talus a été assurée par la mise en place d'éléments en béton préfabriqué "Ever Green" ancrés dans une tranchée réalisée sur la berge.

▲ Figure 3. – Canal de la Marne au Rhin : bief 11, profil en travers.

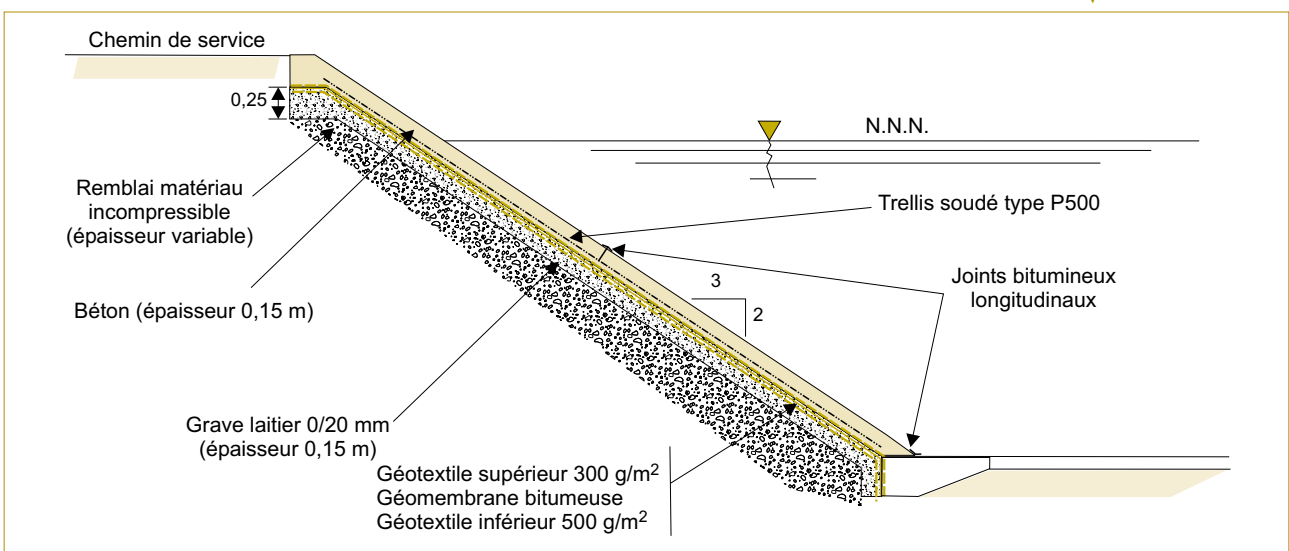
Les informations que nous avons pu recueillir confirment la facilité de mise en œuvre des géomembranes et ne font apparaître qu'un seul problème de chantier. Il s'agit, pour le bief 34 du canal de la Marne au Rhin (figure 4), d'un déplacement des lés partiellement soudés (au niveau du plafond) qui ont glissé jusqu'en pied de talus lors d'un coup de vent (durée = 6 heures, orienté dans l'axe du canal, vitesse de l'or-

dre de 100 km/h) ; les lés complètement soudés n'ont pas bougé.

▼ Figure 4. – Canal de la Marne au Rhin : bief 34, profil en travers.
