Utilisation des géomembranes en altitude

Retour d'expérience sur des géomembranes en PVC-P

Stéphane Lambert, Christian Duquennoi, Abbas Tcharkhchi

Cas particulier d'un bassin d'altitude

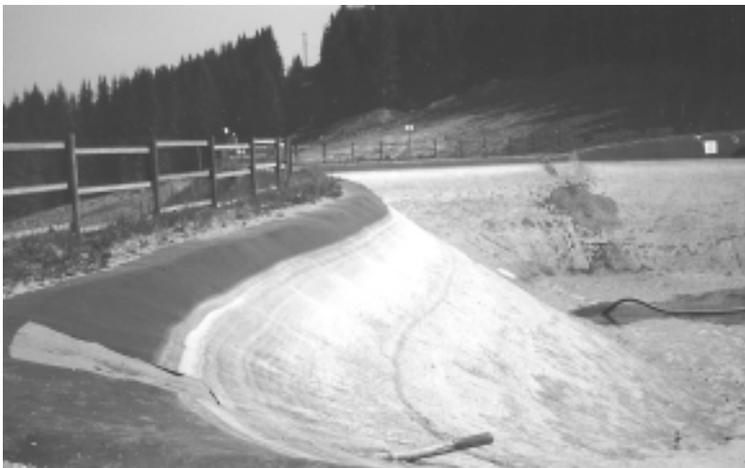
Pour cette étude, trois échantillons ont été prélevés en août 1998 (photo 1) :

- n°1 : crête de talus, exposition est, avec zone de marnage,
- n°2 : crête de talus, exposition ouest, comprenant une soudure,
- n°3 : immergé, comprenant une soudure.

Photo 1.– Vue de l'ouvrage et des zones de prélèvement (photo X. Caquineau). ▼

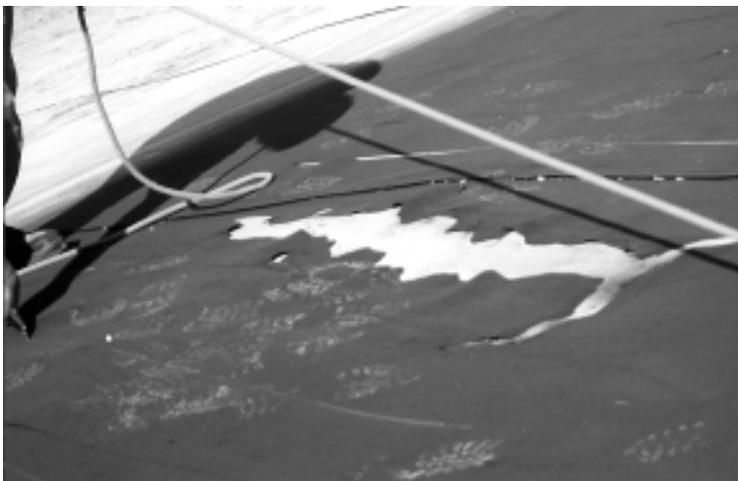
Sur la face inférieure de l'échantillon 2, on constate un noircissement à 2 centimètres de la soudure, sur toute la longueur du lé inférieur. Cette zone, située au delà du recouvrement du lé inférieur par le lé supérieur est nette du côté de la soudure et diffuse de l'autre côté.

Les échantillons 1 et 2, exposés aux U.V., se sont rigidifiés. Ils ont la même apparence et présentent des déchirures en étoile de 5 cm de dimensions caractéristiques, une déchirure linéaire de grande dimension (1,5 m. de long), et des déchirures curvilignes sans direction préférentielle de 5 à 50 cm de longueur. L'écartement des bords de la grande déchirure mesurée en laboratoire est de l'ordre de 7 cm, mais était bien plus important avant prélèvement (photos 2 et 3).

▲ Photo 2. – Prélèvement de l'échantillon 2 (photo X. Caqueau).

La modification des propriétés mécaniques est due à la coupure des chaînes et à la perte de plastifiants. La migration des plastifiants a entraîné une perte d'élasticité, une réduction de la capacité à relaxer les contraintes, une augmentation de la température de transition vitreuse et une perte dimensionnelle entraînant un retrait. Celui-ci est mis en évidence par la différence d'écartement de la déchirure de l'échantillon 2 entre avant et après prélèvement.

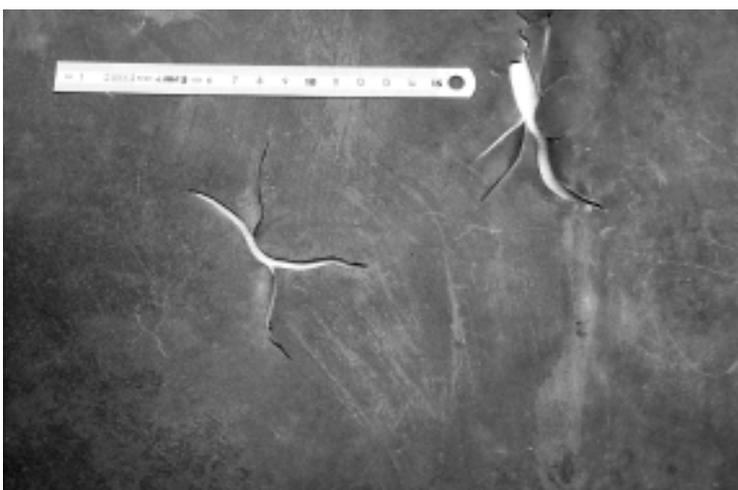
▲ Photo 3. – Déchirures en étoile sur l'échantillon 1 (photo X. Caqueau).

Il en résulte, entre autres, une plus grande fragilité aux chocs à basse température et une mise en tension de la géomembrane. Ces deux phénomènes indirects sont probablement à l'origine des fissurations et de leur propagation.

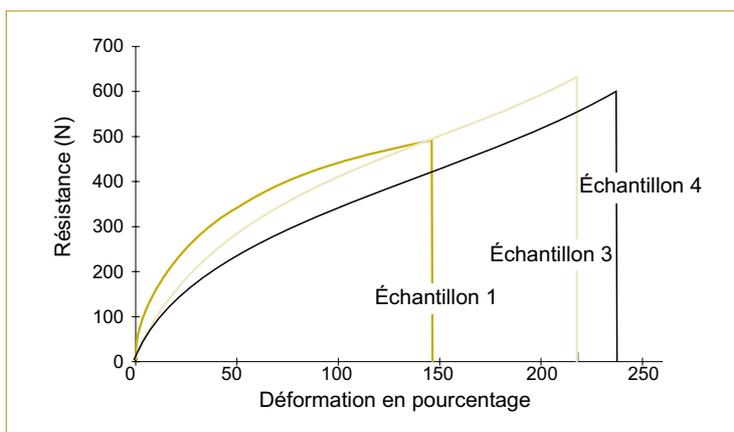
▲ Graphique 1. – Courbes obtenues à l'essai de traction sur les 3 échantillons.

- une baisse de 9% de la masse surfacique de l'échantillon 1, et une baisse non significative pour l'échantillon 3,
- une diminution de la déformation à la rupture en sens production de 37% pour l'échantillon 1, et de 8% pour l'échantillon 3,
- une diminution de la résistance à la rupture en sens production de 28% de l'échantillon 1, et une évolution non significative pour l'échantillon 3,
- une augmentation de la résistance à 20 % de déformation en sens production de 79 % pour l'échantillon 1 et 17% pour l'échantillon 3.
- une perte de plastifiants de 30,5 % et 20,7 % respectivement pour les échantillons 1 et 3, correspondant à des taux de perte de plastifiants 59 et 32 g/m²/an.

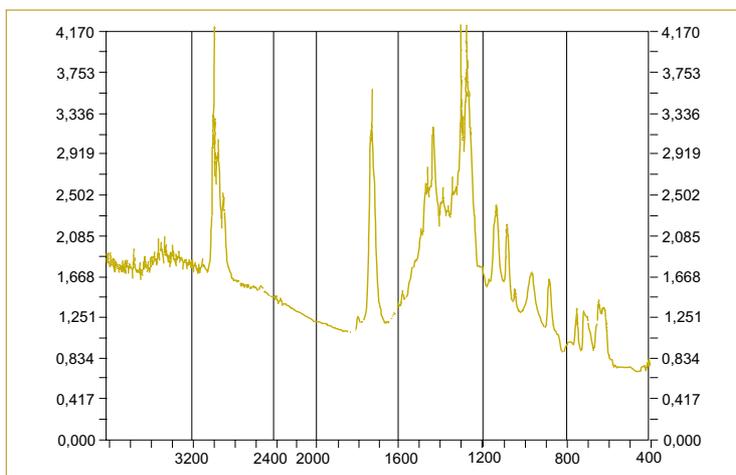
Par contre, des essais de spectrophotométrie IR ont été réalisés sur des prélèvements de couche superficielle de l'échantillon 1 (graphique 2). Ceux-ci ont attesté de la présence de plastifiant.

En surface, il est vraisemblable que l'altération soit due à la dégradation de la matrice (le polymère) par photo-oxydation, après que les agents stabilisants aient été "consommés" par les agents dégradants. Les pigments ont, d'après les constatations visuelles, été vraisemblablement dégradés. La présence de plastifiants en surface ne permet pas de dire si ils ont subi une oxydation. En effet, l'essai ne donne aucune indication sur la quantité de plastifiants présents et, d'autre part, ces plastifiants ont pu migrer depuis le cœur de la géomembrane vers la surface, entre le moment du prélèvement et les analyses.

▲ Graphique 2. – Spectre IR obtenu sur l'échantillon 1.

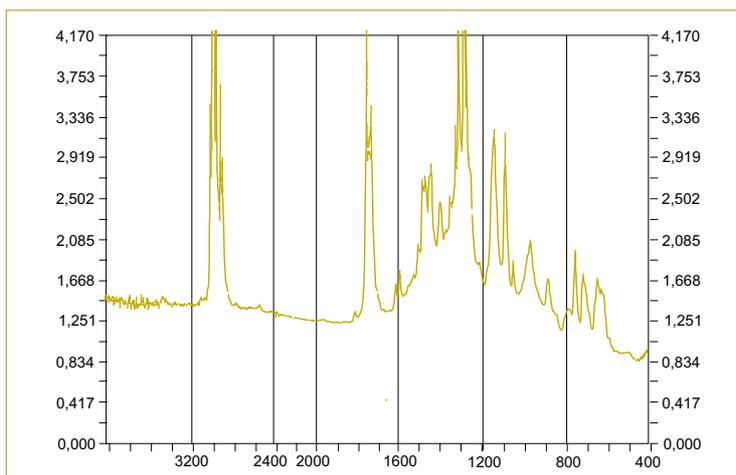
Ce même type d'essai a permis d'identifier le plastifiant comme appartenant à la famille des phtalates, couramment utilisé pour plastifier les PVC. (graphiques 3 et 4).

▲ Graphique 3. – Spectre IR obtenu sur l'échantillon 4.

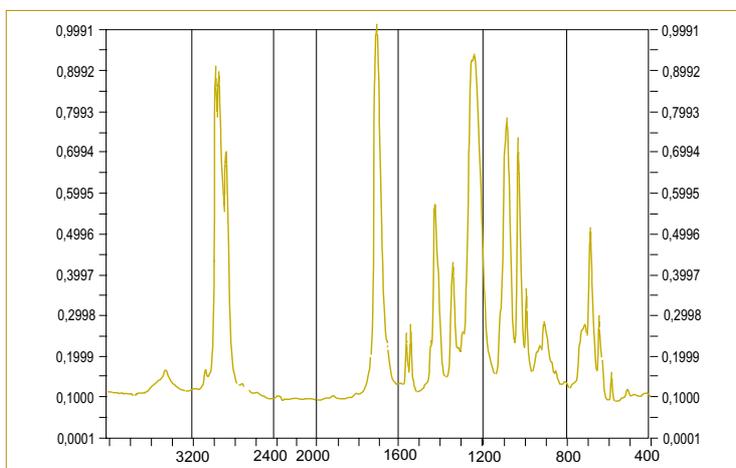
▲ Graphique 4. – Spectre IR du plastifiant obtenu après extraction sur l'échantillon 4.
