Fondations d'une station de traitement d'eau potable par colonnes ballastées injectées

Le cas de la station de traitement de Dourd'hal¹

Nadine Dellinger^a et Gérard Mathieu^b

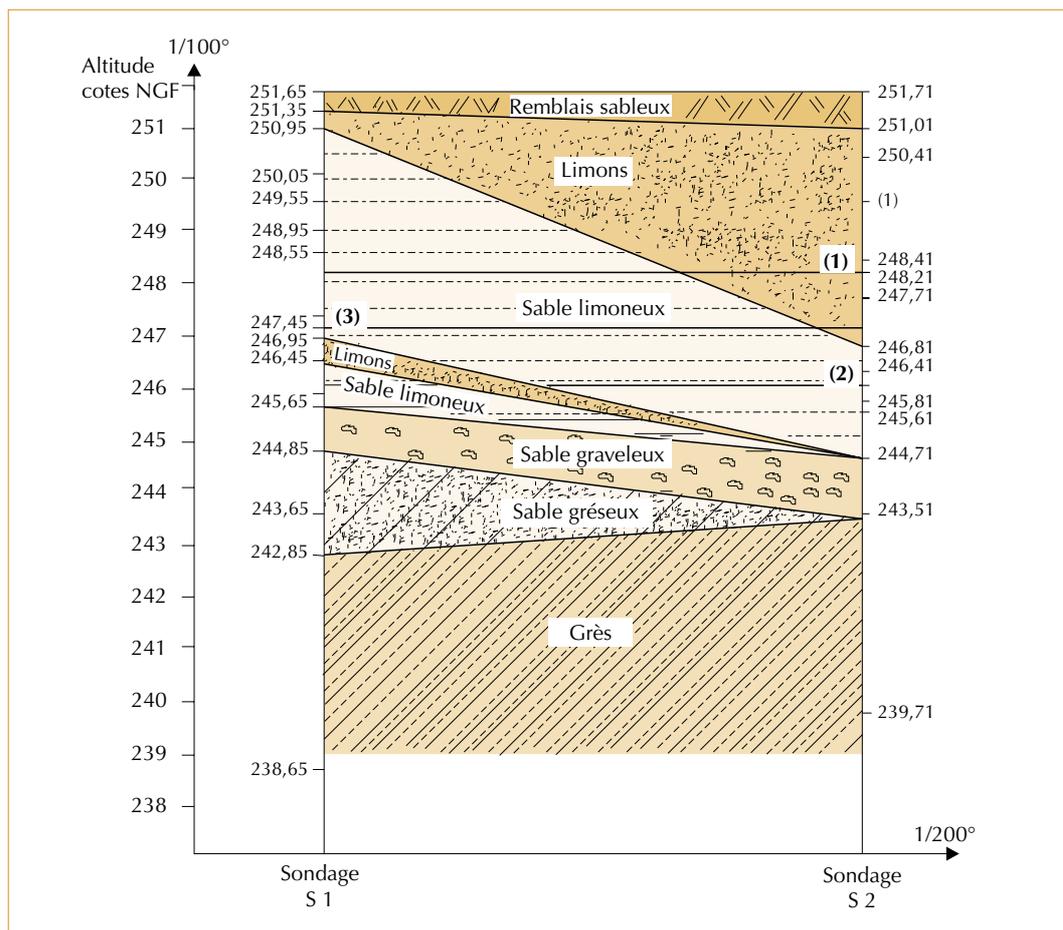
L'étude géotechnique du site est réalisée en avril 1996. La nature des terrains rencontrés est décrite à la figure 1. En présence de tourbe et de mauvaises caractéristiques géotechniques des

terrains, le géotechnicien conclut à la nécessité de fonder les ouvrages sur des fondations spéciales. De plus, la présence d'une nappe d'eau circulant dans les sables limoneux ou limoneux-sableux avait été détectée. Parmi les différentes techniques possibles, il propose les trois alternatives suivantes pour asseoir la nouvelle usine de traitement :

▲ Figure 1 – Coupe géotechnique (source FONDASOL, 1996) à partir de deux sondages réalisés sur le site de Dourd'hal.

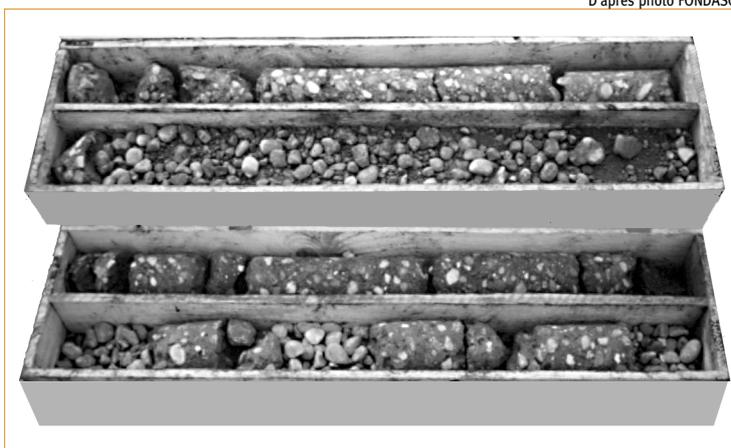
Les carottages non destructifs sont réalisés le 18 décembre 1997. Ils mettent en évidence (photo 1) un béton désagrégé pour la CBI n° 2, des zones de discontinuités (agrégats et ciment non liés) pour la CBI n° 12. L'essai est annulé pour la CBI n° 18.

▲ Photo 1 – Anomalies de cohésion observées sur des segments de carottage des CBI n° 2 (en haut) et n° 12 (en bas).

La société responsable de l'exécution des CBI propose le 15 décembre 1997 de renforcer les CBI par mise en place de tiges d'acier et suggère de tester la CBI n° 2 avant renforcement au moyen d'un essai de chargement. Les méthodologies de confortement des CBI (figure 3) et de réalisation de l'essai de chargement sont agréées par le contrôleur technique.

- les CBI sont renforcées en janvier 1998 par mise en place sur toute leur hauteur d'une barre d'acier avec injection d'un coulis de ciment dans l'espace annulaire ;

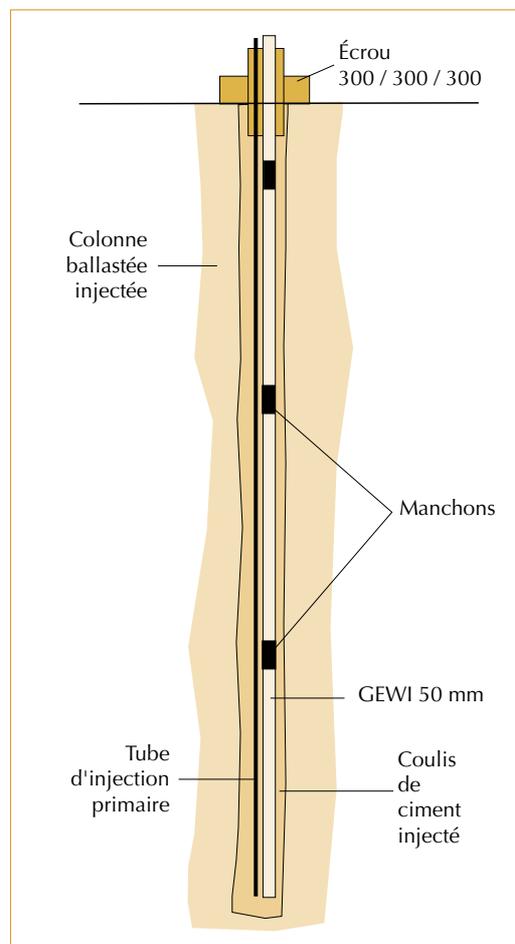
► Figure 3 – Vue de principe en coupe d'une réparation de colonne ballastée injectée.
