Facteurs affectant la longévité des filtres à écoulement horizontal en traitement tertiaire d'effluents domestiques

David Cooper ^a, Paul Griffin ^b et Paul Cooper ^a

Enquête sur la maintenance des filtres plantés de roseaux

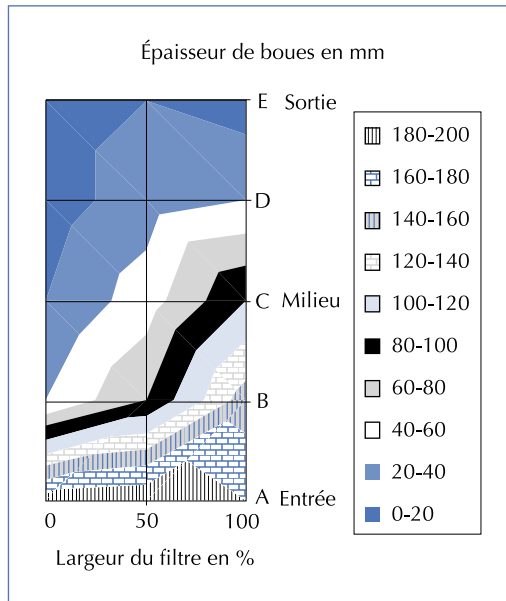
Le site de Knightcote est un système pour traitement tertiaire construit en août 1992 pour traiter les effluents d'une station à disques biologiques. L'autre site à Stretton-on-Fosse (figure 2) a également été mis en service en août 1992, mais a été converti pour passer d'un traitement tertiaire seul à une combinaison de traitement tertiaire + eaux pluviales en juin 1994. Il traite les effluents d'une station à disques biologiques. Dans la figure 1, le dépôt de boues à Knightcote est bien plus élevé sur le côté droit du filtre. On peut penser que cela est dû à la forme du système de distribution par tubes relevés sur une nourrice couvrant la largeur du filtre dont l'écoulement est plus élevé dans les tubes les plus proches de l'arrivée qui se situe justement à droite. La figure 2 montre que l'élévation du niveau de boue se fait essentiellement à partir du centre, côté entrée, avec une accumulation plus faible sur les bords du filtre. Un déséquilibre de l'alimentation en faveur du

◀ Figure 1 – Distribution de la boue sur la surface du filtre de traitement tertiaire de Knightcote (Horton, 2003).

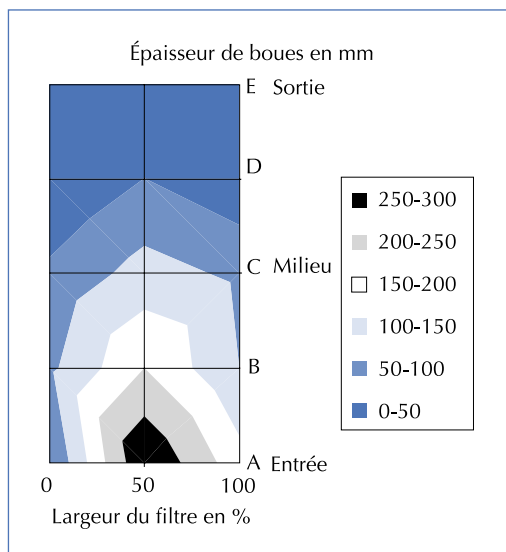
◀ Figure 2 – Distribution de la boue sur la surface du filtre de traitement combiné (tertiaire + eaux pluviales) de Stretton-on-Fosse (Horton, 2003).

centre est vraisemblablement à l'origine de ce phénomène. Les tubes répartiteurs à l'extrémité la plus éloignée de la nourrice de distribution sont plus enclins au bouchage par la boue.
