Les déversoirs fusibles le sont-ils vraiment ?

Paul Royet ^a, Patrice Mériaux ^a et Gilles Tratapel ^b

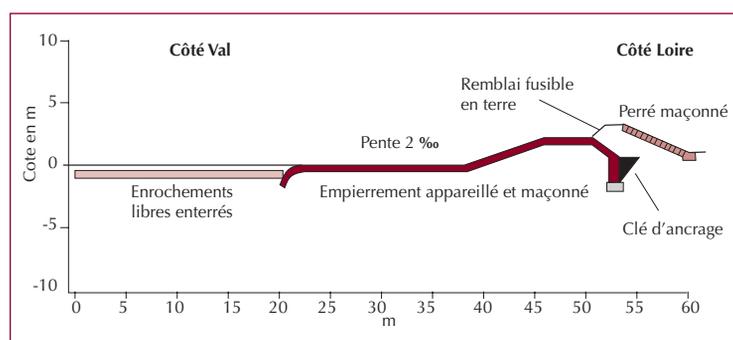
En résumé, les reconnaissances permettent de qualifier le remblai fusible comme relativement compact en surface (« croûte » plus résistante sur les premiers décimètres). Même dans la profondeur du merlon, la résistance à la pénétration dynamique reste significative (3 à 5 MPa) alors qu'il est courant d'observer, dans des remblais anciens de sol fin non compacté, des valeurs bien plus faibles (ex. : souvent moins de 1 MPa dans les corps de digues limono-sableuses de fleuves côtiers méditerranéens, comme le Vidourle ou l'Aude).

▼ Figure 2 – Coupe schématique du déchargeoir d'Ouzouer-sur-Loire.

Il y a donc tout lieu de penser que le merlon ne s'effacera pas dès le début de la surverse et qu'il pourrait résister, au moins pour un temps, à une lame d'eau plus que décimétrique. Le programme d'essais en vraie grandeur, qui avait été proposé pour mieux répondre à la double question de la durée et de la hauteur de la surverse, reste d'actualité.

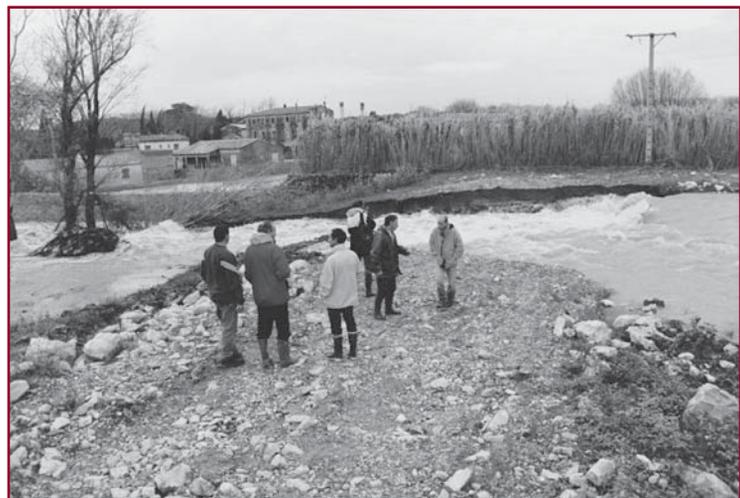
- entre 14 h 35 et 15 h, l’évolution se poursuit avec une plus nette tendance à l’approfondissement de l’entonnoir d’érosion (qui laisse à penser que la carapace d’enrochement est sérieusement entamée). La régression du front amont semble être moins rapide ;

- lorsque nous quittons les lieux vers 15 h (photo 1), le niveau de la crue atteint le sommet de la digue en maçonnerie à son extrémité aval (14,1 NGF), soit 1,1 m au-dessus de la cote d’arase du seuil du déversoir de la digue CNR.

- le merlon fusible côté rivière est érodé sur toute sa hauteur, mais seulement sur 26 m de longueur. Les dépôts de matériau graveleux observables sur le talus côté Gard (estimés à environ 10 m³) sont le signe qu’une partie de l’érosion de ce merlon s’est produite à la décrue ;

- le merlon fusible côté val est érodé sur une vingtaine de mètres de longueur ;

- le seuil en enrochements libres (taille des blocs estimée à 200/600 mm, mais très hétérogène) est donc dégagé sur une surface importante, mais

▼ Photo 1 – Déversoir de Comps – vue prise vers 15 h le 3 décembre (P. Royet).

l'érosion a largement attaqué cette couche sur la moitié aval du seuil et sur une longueur de 17 m, mettant à nu le limon compact de corps de digue et laissant voir en coupe la couche de gravier faisant transition entre les enrochements et le limon.

Dans un premier temps, l'érosion sur le déversoir s'est concentrée sur une faible largeur et s'est développée en profondeur depuis l'aval, en attaquant largement la carapace en enrochements. Il a fallu près d'une vingtaine d'heures de déversement, et une lame d'eau qui a, au plus fort, dépassé 0,50 m au-dessus de leur crête, pour que les merlons fusibles soient presque totalement érodés. La rupture du déversoir fusible a donc été très lente, ceci étant très probablement dû à la présence d'un double merlon, non prévu initialement.

Par contre, l'érosion s'est développée en profondeur sur le côté aval du déversoir, en emportant les enrochements libres formant la carapace du seuil, enrochements dont la taille était manifestement sous-dimensionnée par rapport aux sollicitations hydrauliques subies. La couche de gravier servant de transition entre le limon du corps de remblai et les enrochements de la carapace a été encore plus facilement emportée, là où la carapace était partie. C'est en fait sur le corps de remblai en limon compacté que l'érosion a été stoppée – au moins pendant le laps de temps nécessaire à sa saturation.
