Réhabilitation de l'étanchéité de canaux par géomembranes

Mathieu Galiana ^a, Virginie Flaquet-Lacoux ^a, Hugues Girard ^b et Daniel Poulain ^b

Exemple de réhabilitation : la rigole de l'Arroux

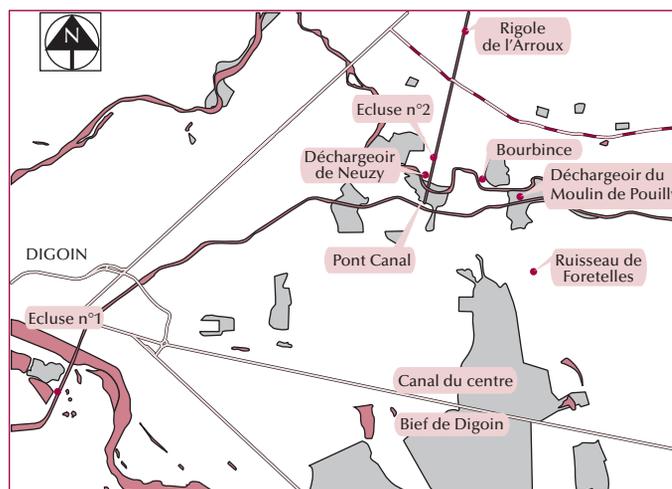
Dans la nuit du 5 au 6 janvier 2001, suite à de fortes pluies, la digue de la rigole de l'Arroux s'est rompue à proximité du pont canal sur la Bourbince, près d'une zone de transition bétonnée. Une brèche d'une vingtaine de mètres s'est alors formée (figure 2). L'ensemble des maté-

▲ Figure 2 – Rupture des digues de la rigole de l'Arroux (DDE Saône et Loire).

riaux constituant la digue a été emporté dans la Bourbince et le bief aval de la rigole de l'Arroux a été partiellement vidé, ne laissant plus que l'écoulement d'un ruisseau en fond de canal. L'alimentation du canal du Centre à partir de cette rigole a alors été stoppée. Quelques mois après, une succession de petites ruptures des parois intérieures de la digue sont apparues sur la mi-hauteur et sur une longueur de 60 m environ à partir de la brèche.

Les travaux de réparation ont eu pour objectif d'améliorer le déchargeoir et de reconstruire, en utilisant des solutions de DEG ou de tunage bois, les portions de rigoles endommagées.

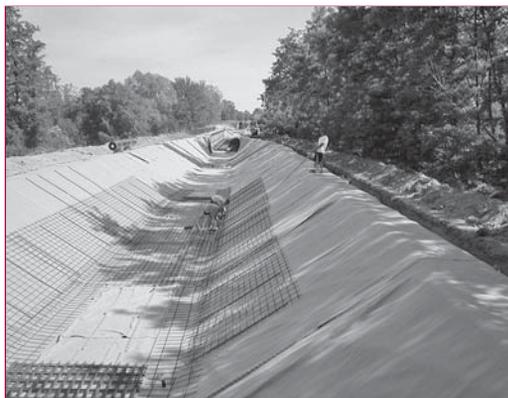
► Figure 3 – Mise en place du DEG (DDE Saône et Loire).

ou sableux traités avec un liant hydraulique, à une teneur de 3,5 % (pentes de l'ordre de 1V/2H). La dalle de béton existante est conservée pour jouer le rôle de sol support lors de la mise en œuvre du DEG dans les sections où son état le permet. Au total, le DEG a été mis en place sur une superficie de 2 400 m² (figure 3).

En section courante, le complexe d'étanchéité est composé d'une géomembrane et de deux géotextiles de protection, le tout étant ancré dans des tranchées latérales. La géomembrane est de type PEHD³ (1,5 mm d'épaisseur), et les géotextiles inférieurs et supérieurs sont des géotextiles anti-poinçonnants non tissés aiguilletés. Le géotextile inférieur est doublé d'un géocomposite drainant muni de mini-drains ; sur la section reconstruite, un drain de collecte a été posé à chacune des jonctions talus/radier. Une dalle en béton d'épaisseur 10 cm armée d'un treillis métallique constitue le revêtement de l'ensemble du dispositif.

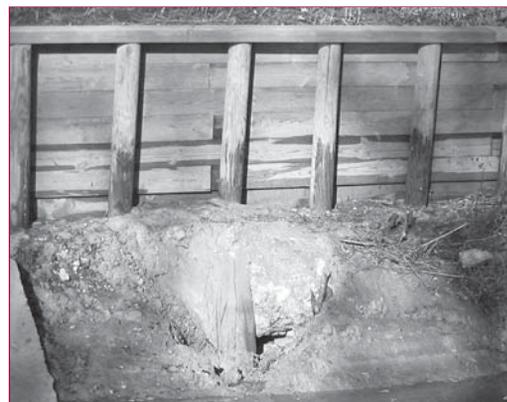
Les travaux de réparation ont commencé à la fin 2003 et ont duré jusqu'en 2004. Le coût de la réfection s'est élevé à environ 553 000 € HT (hors coût supplémentaire de l'argile sur la section adjacente). À la mise en eau, des fuites sont apparues au niveau du raccord entre les deux sections courantes (DEG et tunages bois). À proximité de cette jonction, un trou d'érosion s'est formé sur l'argile jusqu'au béton (figure 4). La protection béton a été démolie jusqu'à environ 7 m de la transition et une nouvelle géomembrane a été mise en place (Cete de Lyon, 2004). Malgré cette reprise de la jonction en 2005, les fuites persistent toujours à l'heure actuelle. En fonction des intervenants sur ce chantier, les avis sur la provenance des fuites divergent. Elles pourraient provenir des culées du pont-canal adjacent et/ou

de problèmes de conception et de réalisation liés au raccordement des deux sections. À l'origine du mauvais raccordement entre les deux sections, plusieurs causes sont avancées :

- le mauvais encastrement de la géomembrane dans le noyau d'argile et probablement le manque de soin lors de la mise en place, engendrant ainsi des blessures de la géomembrane ;
- l'absence d'arrêt du géotextile (au niveau du raccord dans l'argile), qui a certainement joué un rôle de drain ;
- la non-étanchéité des raccords sur les ouvrages béton.

▲ Figure 4 – Trou à la jonction tunage bois et DEG (DDE Saône et Loire).

Les prochains travaux sur ce secteur auront pour objectif l'étanchement du pont-canal. À leur issue, on pourra conclure sur l'exacte provenance des fuites.

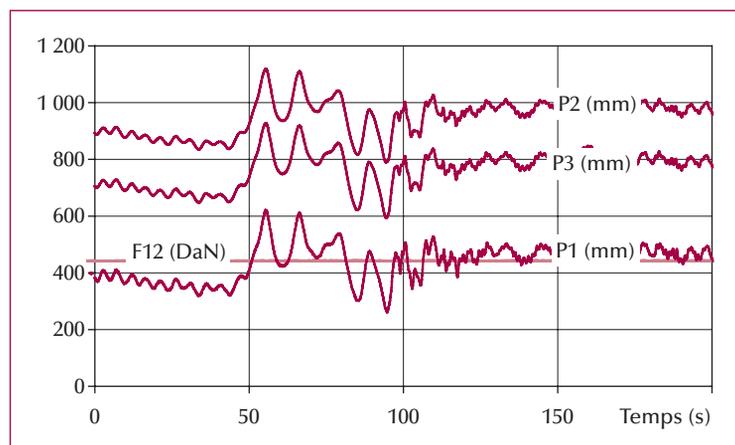
Un exemple de résultats de mesures des pressions exprimées en hauteur d'eau et de force de retenue (F12 = tension exercée sur l'ancrage) est donné par la figure 6 ; P1 et P2 sont mesurées sous la protection en gabion pour connaître les sous-pressions, et P3 sur la protection pour suivre les variations du niveau de l'eau.

▲ Figure 6 – Exemple de mesures sur la planche 1.

Les mesures de pression montrent que, aussi bien sous les gabions que sous les deux protections par pavés en béton, il ne s'exerce pas de sous-pressions quand la vague redescend.

Les valeurs des forces calculées et mesurées sont proches pour le cas du canal vide, mais lorsque le canal est en fonctionnement, les mesures permettent de constater une augmentation des forces avec le temps. Cette augmentation est constatée entre l'installation et la vidange du canal et entre la vidange et les dernières mesures. Différentes hypothèses peuvent être envisagées pour expliquer ce phénomène :
