Comportement hydraulique d'un géosynthétique bentonitique dans des bassins de lagunage

Nathalie Touze-Foltz^a et Raynald Hatton^b

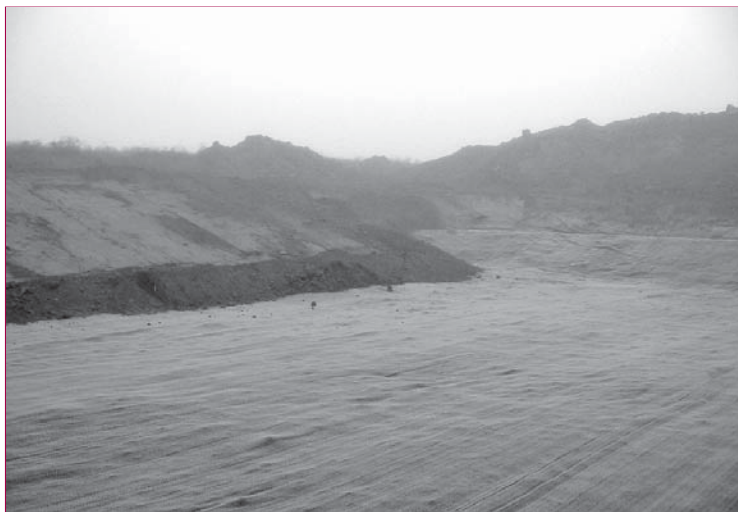
▲ Figure 1 – Vue du GSB après la pose et avant le confinement.

de 5 kPa. Ce confinement n'a pas été effectué à l'avancement, mais à l'issue de la pose intégrale du GSB comme le montre la figure 1.

aussi bien dans cette couche de confinement que dans la couche support dont la planéité n'était sans doute pas satisfaisante comme le laissent supposer les reliefs observés à la surface du GSB de la figure 1.

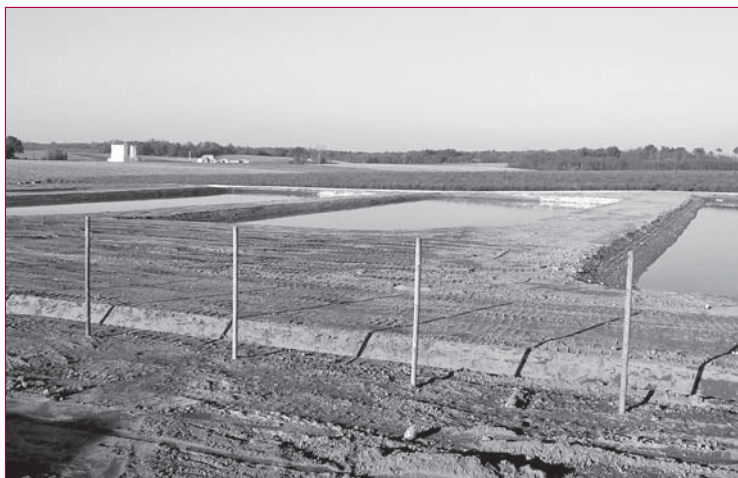
▲ Figure 2 – Vue des bassins à l'issue de la mise en eau suivant la réalisation.

Afin de vérifier l'efficacité de l'étanchéité, une mise en eau des bassins réalisée à l'eau claire avec une hauteur initiale de 1 m environ a été réalisée en novembre 2004. La figure 2 montre les trois bassins à l'issue de la réalisation et au début de cette phase d'essai d'étanchéité. Les relevés des niveaux d'eau des trois bassins sont présentés à la figure 3. Cette dernière met en évidence le mauvais fonctionnement de l'étanchéité puisque les trois bassins qui devaient être imperméables sont presque intégralement vidés en l'espace de deux mois.

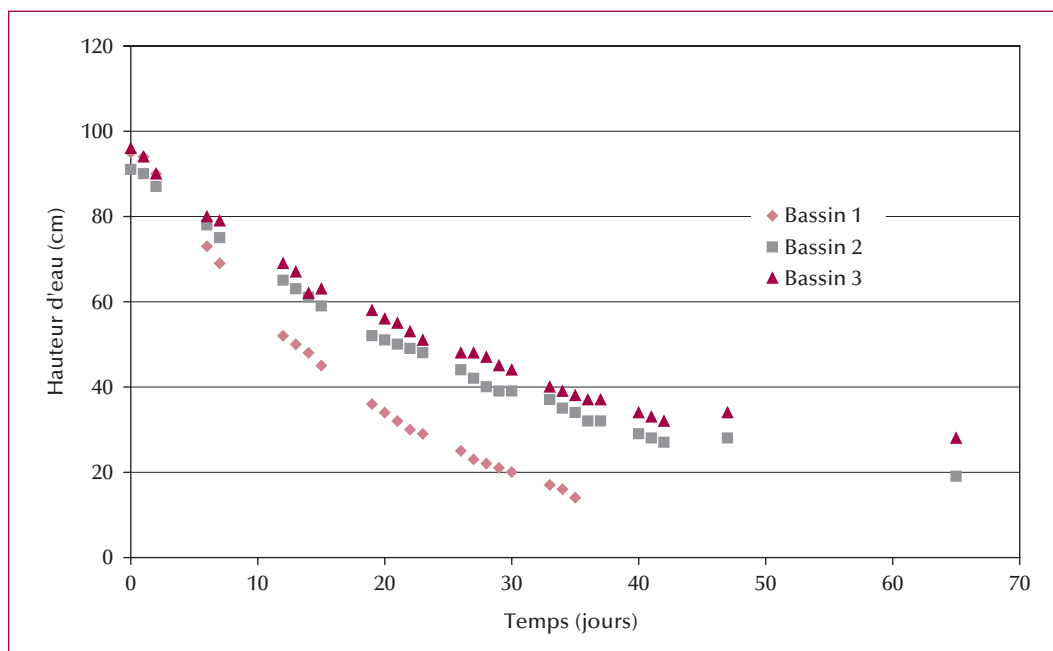
◀ Figure 3 – Évolution temporelle des niveaux d'eau dans les trois bassins après la mise en eau.
