## Les terrils salés du bassin potassique alsacien : évolution et devenir d'ouvrages étanchés par géomembrane

### Le diagnostic de l'étanchéité des terrils en géomembrane

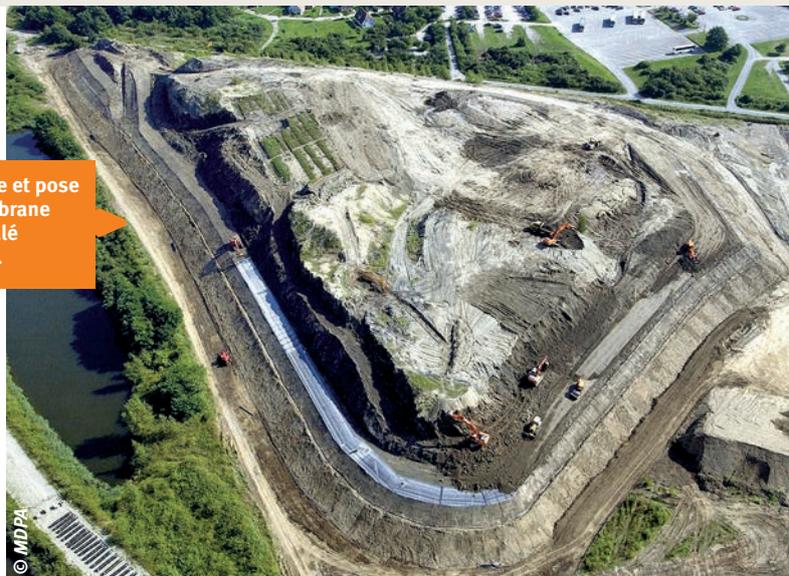
L'**étanchement-végétalisation** consiste à isoler le terril des précipitations, en le recouvrant d'un revêtement étanche (photos ② et ③). Elle a été appliquée sur cinq terrils qui ont été définis selon leur teneur en sel et leur situation géographique (à proximité d'habitations ou site touristique).

③ Vue aérienne d'un terril après étanchement-végétalisation (MDPA, 2007).

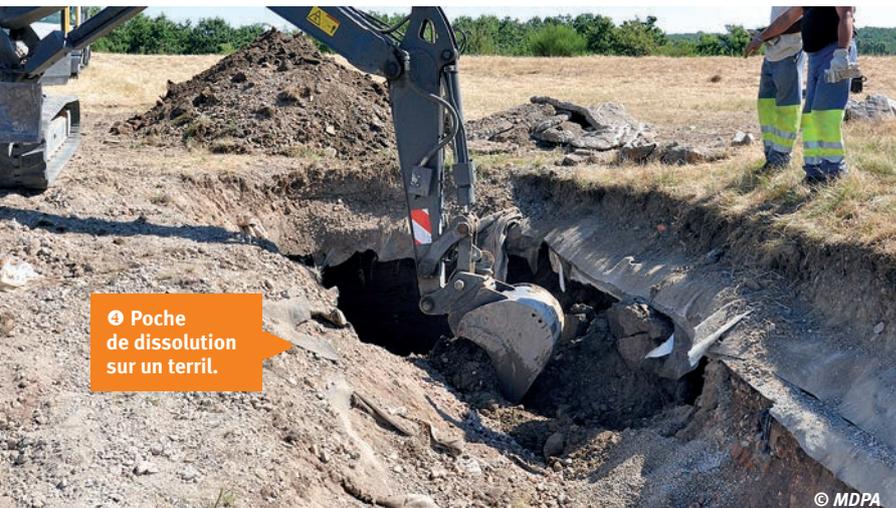
④ Poche de dissolution sur un terril.

Lors de la surveillance de ces ouvrages, des désordres (affaissements, effondrements, glissements) sont très vite apparus. Ce type de désordres apparaît régulièrement sur chaque terril depuis leur étanchement. Les travaux liés à ces désordres ont coûté, entre 2004 et 2012, 2,2 millions d'euros dont la moitié concerne les quatre terrils étanchés par géomembrane bitumineuse.

Afin de réduire ces coûts de réparation annuelle, une réflexion technico-économique est menée permettant de définir l'origine des désordres et de proposer des solutions de traitement à long terme (photo ④). Tout d'abord, un diagnostic des ouvrages a été réalisé avec l'assistance d'Antea Group, puis des solutions techniques chiffrées ont été proposées.

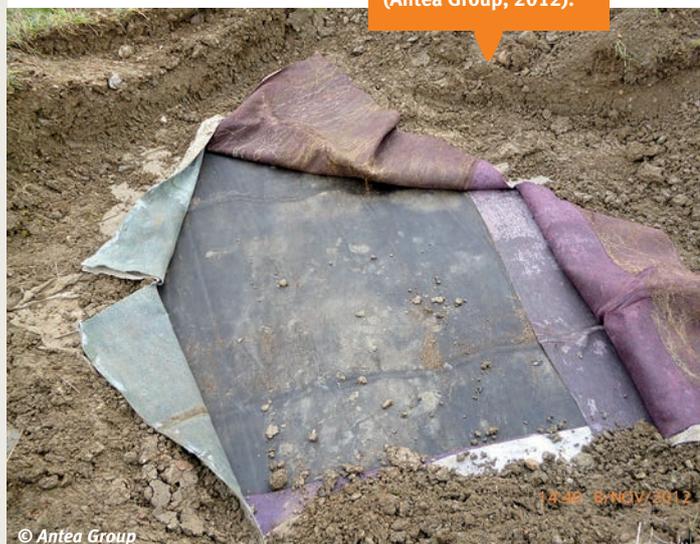
Lors de l'ouverture du terril pendant des fouilles, le complexe en géosynthétique (géomembrane bitumineuse 4 mm) est apparu conservé et sans défaut apparent (photo ⑤). Ceci a été confirmé lors des essais en laboratoire (AFNOR, normes EN 1849-1, EN 12311-1 et EN 14150), où les géomembranes, posées depuis neuf à quinze ans, ont montré une épaisseur, une masse et une résistance conforme à leurs fiches techniques d'origine. Les résultats de la mesure du flux, et donc de leur caractère imperméable, étaient là aussi proches ou conformes à la norme.

⑤ Ouverture des terrils lors des fouilles (Antea Group, 2012).

Les défauts des terrils ont plutôt été attribués :

- à des défauts ponctuels du drainage (drain écrasé, non jointif avec le reste du réseau de collecte);
- à la présence d'ouvrages non adaptés, notamment des fossés béton indéformables ne supportant pas les éventuels déformations et tassements du terril;
- à une pose non conventionnelle des géomembranes en talus : géomembranes posées en palier avec intercalation de matériaux salés issus du terril.

Ces défauts sont de faible importance, mais dans le cas d'un terril salé, la moindre infiltration d'eaux pluviales entraîne une dissolution et donc une déformation du terril perturbant l'ensemble du réseau de collecte (désordres en cascade).

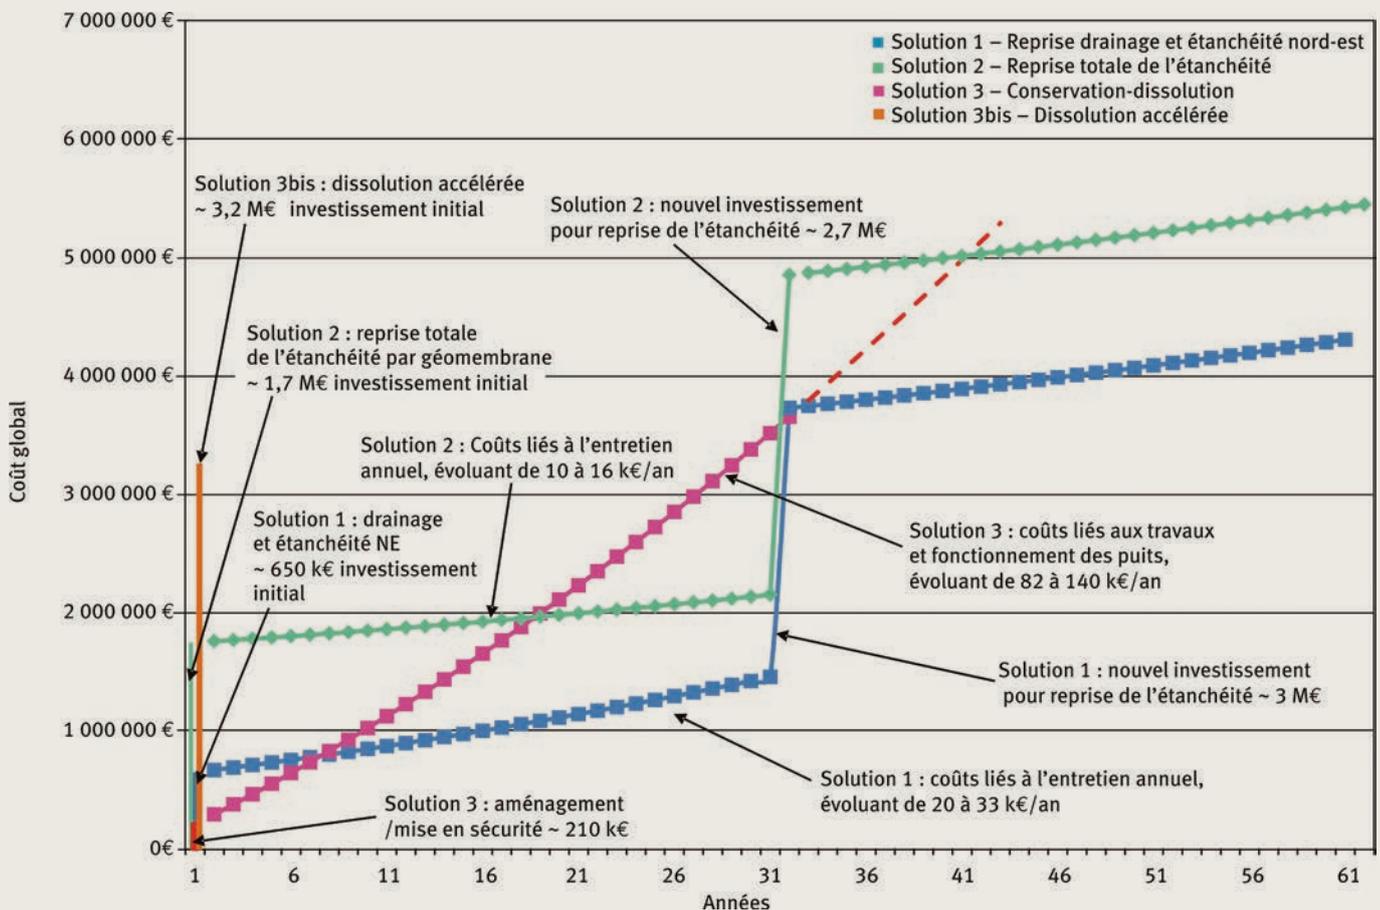
3 Exemple de coûts pour un terril.

Suivant l'état propre à chaque terril et ses enjeux (présence d'habitations, projet municipal, désordres importants, etc.), différentes solutions sont envisagées. Ces solutions présentent différentes échelles de temps et des coûts très variables, dont l'évolution dans le temps est schématisée sur le graphique de la figure 3.

Sur les terrils à faibles désordres, il peut être envisagé de reprendre le système de drainage par un remplacement des drains et/ou le remplacement des fossés béton par des fossés en géomembrane plus déformables. Ces travaux sont de faible coût mais ne suppriment pas le risque de présence de poches de dissolution non détectées jusqu'alors. Ces poches de dissolution induiront des travaux d'entretien annuel coûteux, puis à long terme à une reprise totale de l'étanchéité.

Une reprise de l'étanchéité en talus peut être envisagée sur les terrils dont le défaut de pose en talus perturbe l'ensemble de la structure. Afin de poser une nouvelle étanchéité le long des rampants, l'étanchéité initiale doit être retirée et les talus doivent être remodelés pour créer des risbermes (pour ancrage et drainage intermédiaire). De même que pour la première solution, des poches de dissolution peuvent ne pas avoir été détectées et produiront des désordres ultérieurs.
