# L'utilisation de toile de coco dans les ouvrages de protection des berges

Françoise Dinger, Christophe Moiroud

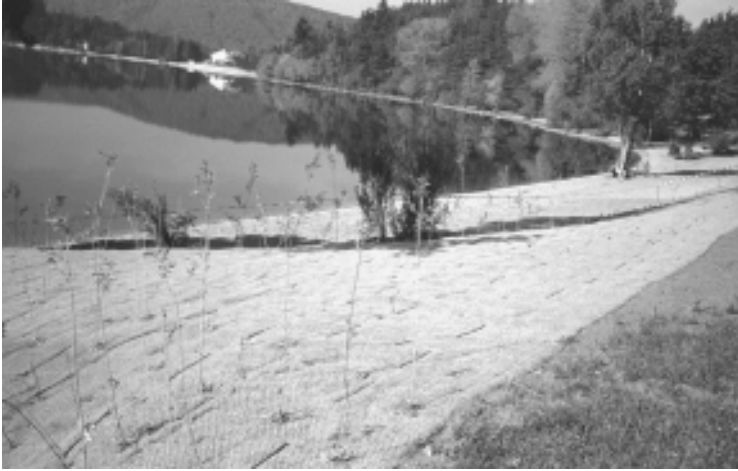
▲ Photo 1. – Le site d'Issarlès : mise en place des essais.

### ■ Le site (photo 1)

Le lac d'Issarlès est un lac naturel de cratère d'une profondeur de 150 mètres et d'une superficie de 70 ha, utilisé comme réservoir dans la chaîne de production hydroélectrique de Montpezat gérée par EDF.

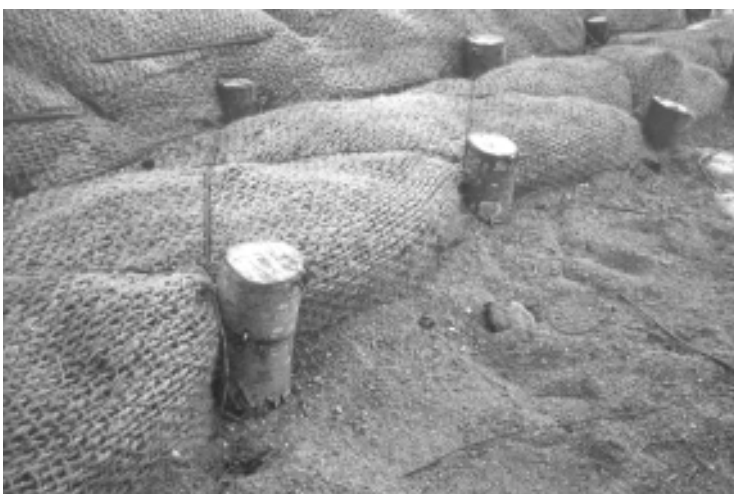
– **la fascine de saules** (photo 3) : la fascine a été entoîlée par une toile coco (à 900 g/m<sup>2</sup>) afin de retenir les matériaux terreux disposés au centre de la fascine avec les branches et ce pour améliorer la reprise et la croissance des végétaux. Les caractéristiques de cette fascine sont les suivantes :

- fixation par deux rangées de pieux de saule battus à plus de 1 mètre de profondeur,
- largeur de la fascine de 30 cm,
- hauteur variable (0,2 à 0,3 m) en fonction du terrain naturel.

Photo 3. – Fascine de saules (photo F. Dinger). ▼

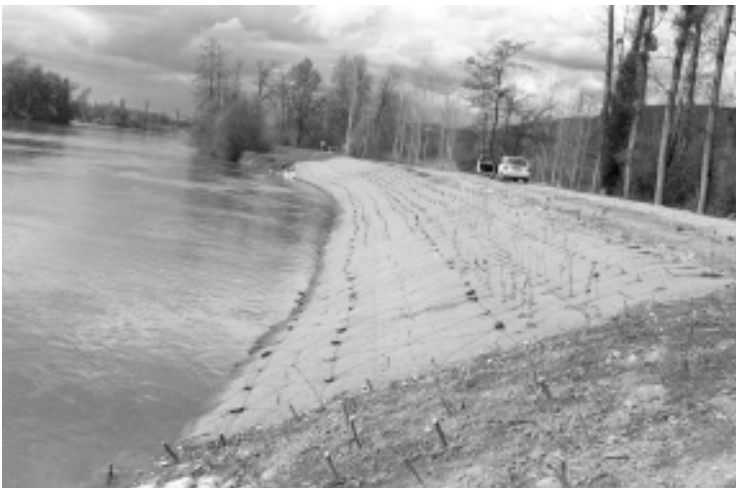
Les travaux se sont déroulés courant mars 1998 (photo 4), les quantités mises en œuvre sont les suivantes :

- 520 m<sup>2</sup> de toile coco ;
- 305 m<sup>2</sup> de couches de branches ;
- 872 boutures de saules et jeunes plants.

Photo 4. – L'exemple du Rhône (photo Ch. Moiraud). ▼

Des crues se sont produites courant mai durant lesquelles le tiers inférieur de la berge a été submergé. Une des particularités sur ce site est l'utilisation d'un géotextile, présentant de petites mailles (5 mm) pour une meilleure rétention des matériaux, sur des couches de branches. La densité des dépôts de saules était com-

prise entre 80 et 150 tiges /m<sup>2</sup> après deux mois de développement. Les faibles densités obtenues sur le bas de berge s'expliquent par une immersion prolongée qui altère la reprise des saules. Malgré la faible ouverture des mailles, la reprise n'a pas été pénalisée. Cependant ce résultat peut être obtenu dans la mesure où le plaquage de la toile au sol est très rigoureux.

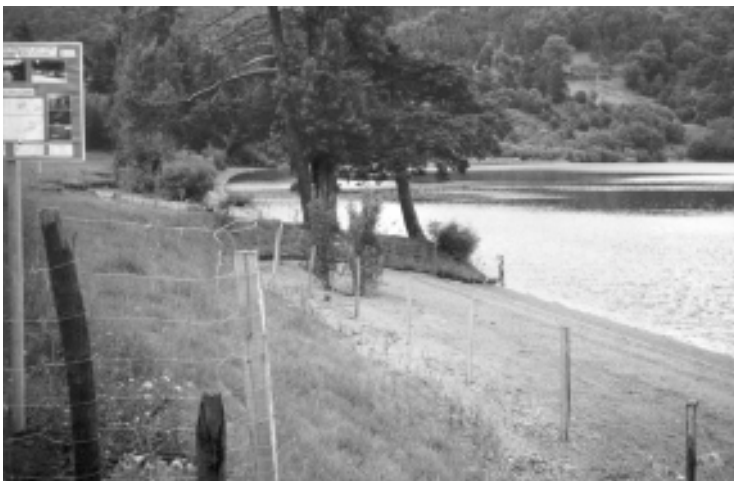
De telles techniques, respectueuses de l'environnement (photo 5), sont amenées à se généraliser sur des ouvrages à valeur touristique ou particulièrement sensibles d'un point de vue paysager ; l'action stabilisatrice de la ripisylve, avec un minimum d'entretien, s'intensifiera avec le temps et contribuera à une valorisation du site. ■

▲ Photo 5. – Le site d'Issarlès un an après la mise en place des essais (photo F. Dinger).
