Réhabilitation de l'étanchéité de canaux navigables par géomembranes

Virginie Flaquet-Lacoux^a, Marie Malascrabes^a, Daniel Poulain^b, Hugues Girard^b et Michel Lino^c

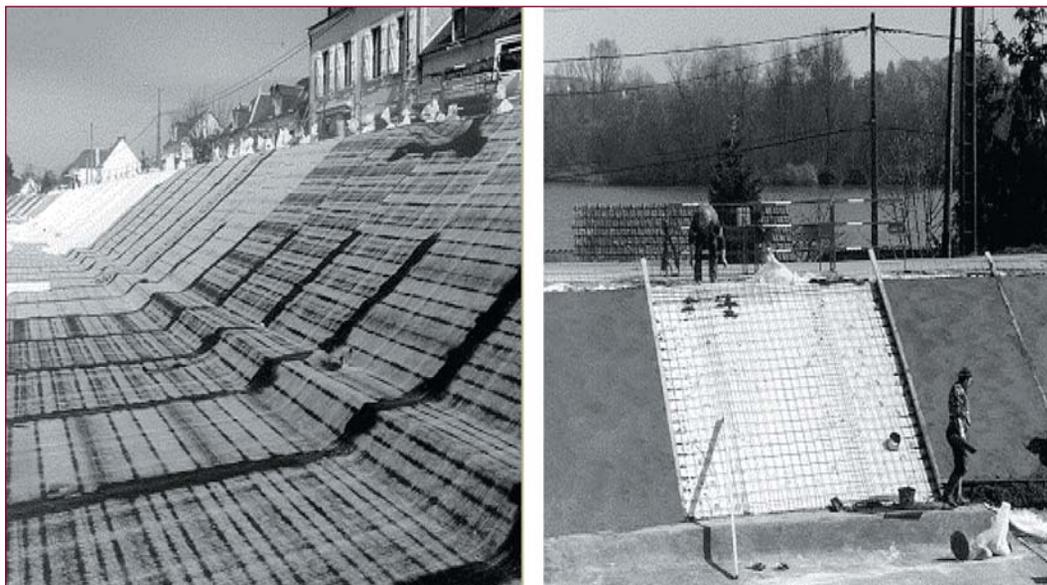
► Photos 2 et 3
– Mise en place de la géomembrane et du géotextile et coulage des dalles de protection du talus de la digue Est.

– mise en place d'un DEG (photos 2 et 3) sur une superficie de 10 000 m² : la géomembrane utilisée est une membrane bitumineuse armée, de 4 mm d'épaisseur, revêtue sur sa face supérieure par un géotextile et protégée au moyen d'une dalle en béton armée par un treillis soudé (épaisseur 8 cm mini en radier et 12 cm mini en talus). Après l'examen de ces retours d'expérience, la deuxième partie de l'article est consacrée aux études générales réalisées.

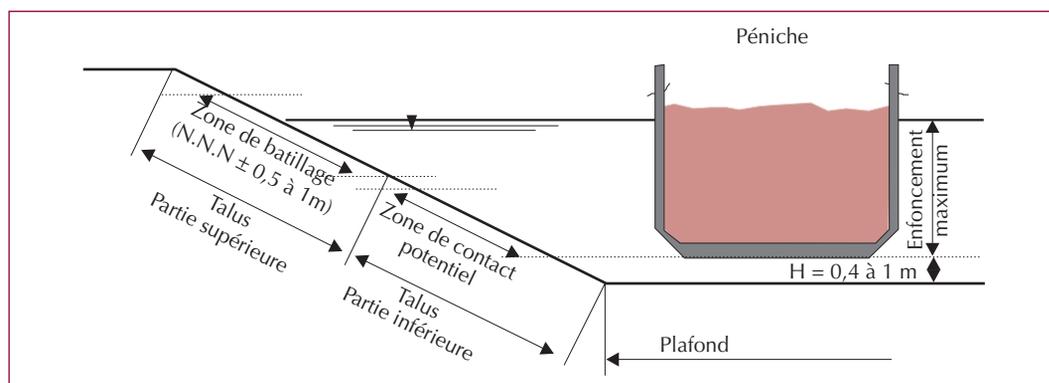
► Figure 1 – Zones de sollicitations spécifiques dans un canal.

Afin de définir les principaux types de protections techniquement utilisables dans les voies navigables, il est nécessaire de découper le profil en travers du canal **en zones homogènes vis-à-vis des sollicitations**. Sur la figure 1 sont mises en évidence les 3 zones de sollicitations spécifiques

du DEG : le plafond du canal, la partie inférieure du talus, caractérisée principalement par la possibilité de contact (ou choc) avec les bateaux et la partie supérieure du talus, soumise à l'action des vagues.

Le fond du canal est soumis à des sollicitations usuelles telles que les jets d'hélices et à des sollicitations accidentelles : chutes d'objets, contact accidentel avec une partie du bateau (hélice, ancre...), effets accentués au niveau des ouvrages (écluses, ancrage...) et actions éventuelles de curage. Dans cette zone, le courant est faible en section ordinaire et il y a donc peu de problèmes d'érosion. Dans le cas d'une réhabilitation, il faut veiller à ce que la profondeur nominale soit garantie.

La partie inférieure du talus correspond à la zone de contact éventuel avec les bateaux. Cette zone

est toujours sous l'eau et la vitesse du courant y est généralement faible, en dehors des sections proches des ouvrages. Par contre, la stabilité du DEG et de sa couche de protection doit être examinée.

La partie supérieure du talus est la zone soumise à l'action des vagues dues au vent et au passage des bateaux. Elle est en majeure partie au-dessus du niveau normal des eaux et donc soumise aux agressions atmosphériques (UV, gel, glace...); la protection contre le vandalisme et l'aspect esthétique devront également être pris en compte, l'intégration des canaux dans le paysage étant à juste titre une préoccupation importante des projeteurs. Enfin, la stabilité du DEG devra être assurée.

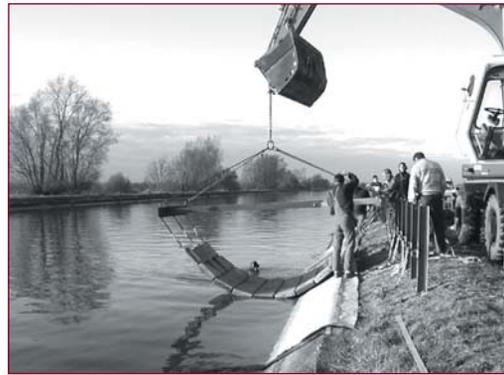
◀ Photo 4 – Mise en place d'un élément de pavés béton.

L'objectif de cette expérimentation, décrite en détail par Flaquet-Lacoux *et al.* (2004a), est de valider en vraie grandeur, dans le cas des canaux navigables, les résultats des études techniques et théoriques sur la stabilité des DEG sur pentes présentées précédemment ; il s'agit en particulier de vérifier la validité des hypothèses adoptées pour la prise en compte des conditions hydrauliques : remplissage, vidange et effets des vagues considérées comme une vidange très rapide du canal. Les caractéristiques principales des matériaux de protection retenus sont regroupées dans le tableau 4. L'expérimentation a été mise en œuvre sur le Canal du Nord, les 5 et 6 novembre 2002. Ce canal est étanché par des dalles en béton. Les DEG testés ont été mis en œuvre sur ces dalles (photo 4). Chaque planche

d'essai correspond à un DEG constitué d'une géomembrane bitumineuse (posée sur la dalle béton existante, avec sa face lisse vers le haut), d'un géotextile de protection et du matériau de protection considéré.
