Confortement de digues étroites et boisées : le cas des digues de l'Isère

Michel Pinhas

Le système d'endigements de l'Isère dont l'association départementale Isère-Drac-Romanche a la charge, représente un linéaire de 90 km dont 50 km en amont de l'agglomération grenobloise, soit 100 km d'ouvrages en comptant les deux berges.

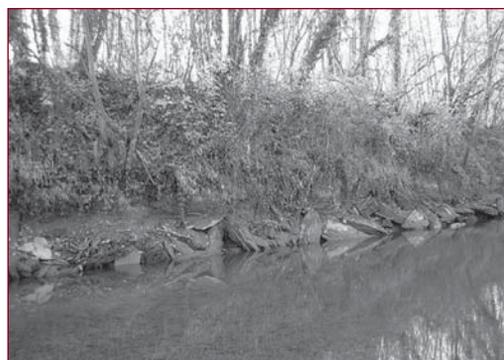
▲ Photo 1 – Vue sur une berge de l'Isère et de son encrochement.

Édifiés pour la plupart au XIX^e siècle, ils ont été réhaussés entre 1950 et 1970. Si leur construction initiale s'est accompagnée de la mise en place d'un perré d'encrochements libres constitué de lauzes du massif de Belledonne (photo 1), leur réhaussement au siècle suivant s'est effectué selon des méthodes **dont la pathologie actuelle constitue le lourd héritage** :

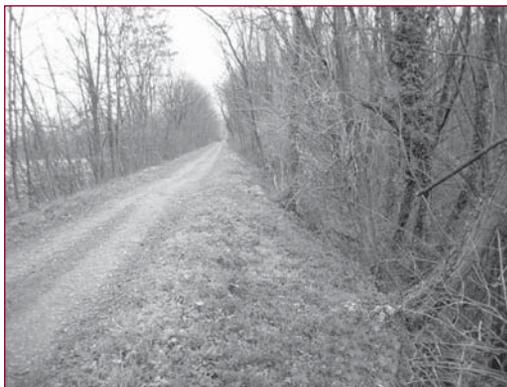
► Photo 2 – Vue du boisement dense et continu sur le talus de la digue.

Ce boisement (photo 2), dû à un abandon progressif des pratiques d'affouage, représente une densité d'environ 2 500 sujets d'un diamètre supérieur à 15 cm au km.

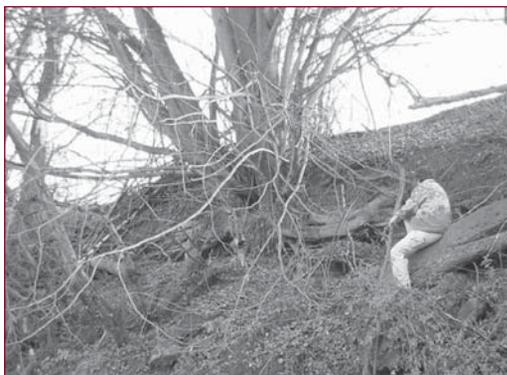
► Photo 3 – Vulnérabilité de la digue due à la présence d'arbres importants.

- **Les boisements** : la conséquence immédiate – et connue – de la présence de troncs de grande hauteur sur un talus est le *risque d'arrachement* de la digue lors des coups de vent (photo 3), arrachement d'autant plus fatal à l'ouvrage qu'il est étroit. Moins immédiate est celle mise en évidence par les investigations du Cemagref sur des digues fossiles de l'Isère¹ et consistant en un **cheminement racinaire important de part en part du corps de digue**. Ce cheminement constitue, lorsque la racine est vivante, une zone de moindre compacité – et donc un cheminement potentiel, et, lorsqu'elle vient à dépérir un véritable tuyau. D'où le risque généralisé de « renard » hydraulique. Notons néanmoins qu'il a été constaté que le système racinaire ne perforait pas les perrés de petits blocs taillés et appareillés mais s'étalait en surface.

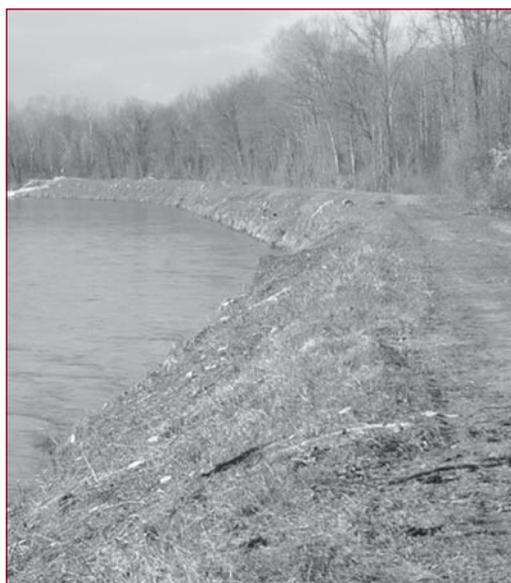
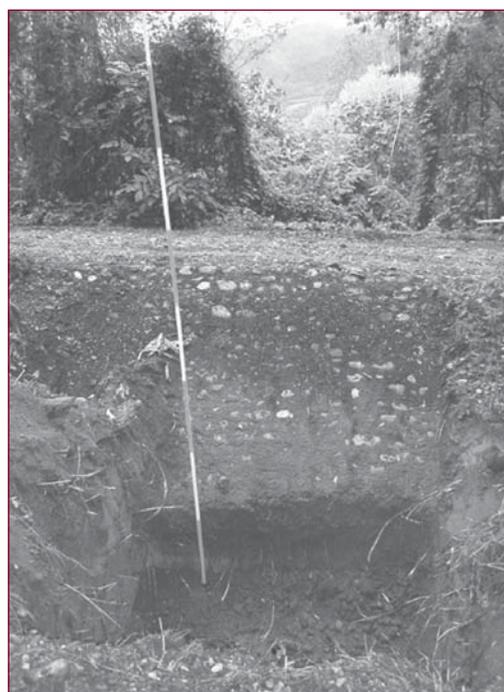
◀ Photos 4 et 5
– À gauche, coupe à blanc pour diagnostic ; à droite, sondage pour retrouver un ancien perré.

– **le terrain**, avec d'un côté, les rondes d'inspection permanente des gardes digues qui repèrent les désordres les plus évidents (arbres tombés, fontis) et, de l'autre, des opérations plus radicales telles que les coupes à blanc (photo 4) sur un tronçon donné, complétées par des sondages à la pelle mécanique (photo 5) afin de retrouver tel ou tel ancien perré ;

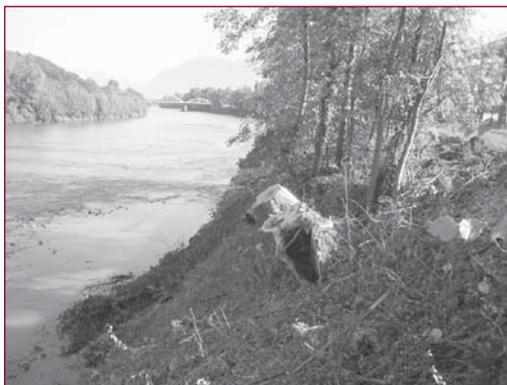
► Photo 6 – Coupe jardinatoire sur Pontcharra.

- *plan sur 10 ans* soit 10 % du linéaire traité chaque année ;
- soit *coupe rase sans dessouchage* (en milieu rural) ;
- soit *coupe jardinatoire* (photo 6) : prélèvement de 2 % des sujets sur une parcelle, ceci tous les cinq ans.

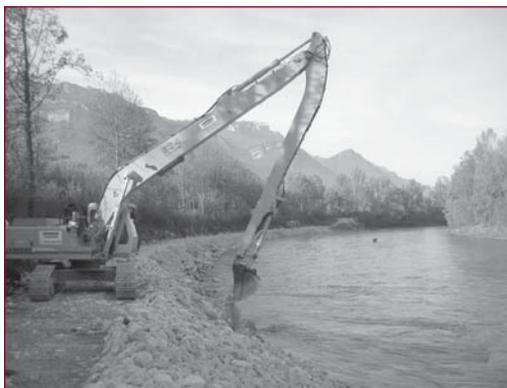
► Photo 7 – Travaux d'enrochement sur une risberme intermédiaire en 0/400 mm.

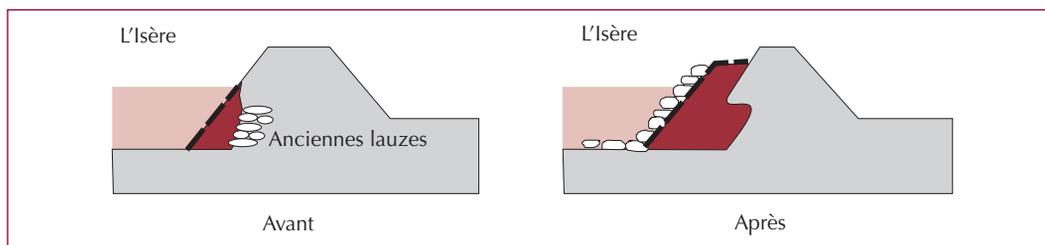
◀ Figure 1 – Vue en coupe du talus avant et après le remblayage.

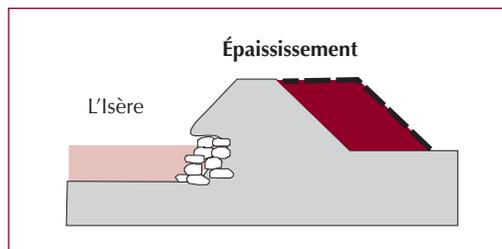
◀ Figure 2 – Principe d'intervention minimale.

• **Intervention minimale** : il s'agit alors de travailler côté « val » par épaissement de la digue en place (figure 2). L'intérêt est immédiat : on lutte contre le phénomène d'érosion interne, on engraisse suffisamment l'ouvrage pour qu'un désordre côté rivière n'engage pas l'ensemble du corps de digue, la mise en œuvre est simple et non soumise aux aléas hydrauliques. Elle comprend les opérations suivantes :

- déboisement et dessouchage du talus côté val ;
- remblaiement avec du matériau compacté. Selon la qualité du matériau et l'épaisseur de la recharge, mise en œuvre d'un *masque drainant*.

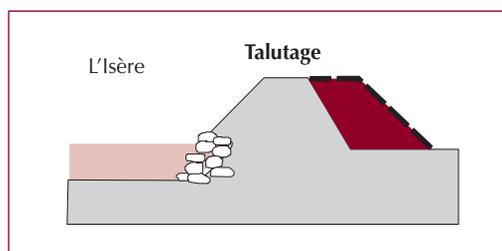
◀ Figure 3 – Principe d'intervention moyenne.

• **Intervention moyenne** : l'aplomb du talus côté Isère fait craindre un glissement généralisé. On peut alors décider de terrasser la partie supérieure du talus, au-dessus du niveau des lauzes du XIX^e siècle (figure 3), dont on compte conserver tant que faire se peut la fonctionnalité. Les opérations sont alors les suivantes :

- déboisement et dessouchage du talus de digue ;
- terrassement selon un talus modéré (2H pou 1V) ;
- végétalisation du talus par engazonnement. Ne subsiste alors que la végétation de pied de berge.

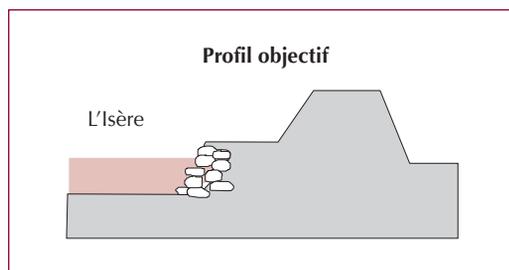
► Figure 4 – Principe d'intervention maximale.

• **Intervention forte** : la partie inférieure de la berge présente une lacune dans la continuité du perré de lauzes, et les enjeux en arrière de la digue sont importants. On peut alors décider, soit de recharger le pied du perré par un cordon de blocs et s'en tenir là ; soit, si la situation est plus avancée, de reconstituer l'ensemble du perré jusqu'en haut de berge ; ceci suppose des remblais en rivière, le nouveau perré étant moins pentu que le perré d'origine. Dans ce cas, vu l'importance des travaux, il serait judicieux de terrasser à nouveau le talus de digue de façon à le décaler par rapport au talus de la berge (figure 4). On obtiendrait alors la configuration optimale où la digue, faite de matériau compacté, est reculée par rapport à la berge.

La végétation arborée a alors complètement disparu mais peut être reconstituée côté val... à l'écart de la digue.
