Étanchement par géomembrane du bassin de stockage d'eau potable du Berre

Clément Pons ^a, Hugues Girard ^b, Martial Jouve ^c, Gaétan Potié ^d et Daniel Poulain ^b

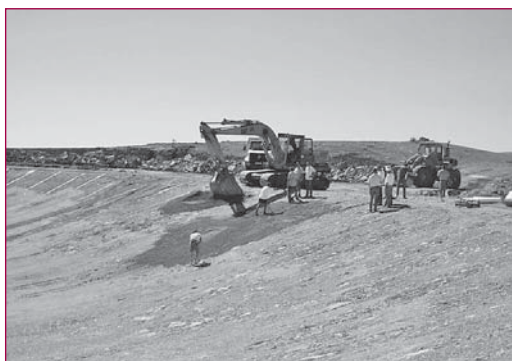
▲ Figure 3 – Planches d'essai : « surfacage » du fond de forme à l'aide de sable.

Les trois planches ont comporté la mise en place d'un géotextile, de la géomembrane, de 10 cm de sable et de 80 cm de grave 6/50 mm, épaisseur demandée pour les zones de circulation des engins. Sur les planches P1 et P2, on a d'abord mis en place une couche de sable pour boucher les trous entre les blocs calcaires insuffisamment concassés du fond de forme et recouvrir les aspérités dues à ces blocs. Pour la planche P3, il n'a pas été ajouté de sable. La masse surfacique du géotextile placé sous la géomembrane était de 400 g/m² pour la planche P1 et de 800 g/m² pour les planches P2 et P3. Pour simuler la mise en œuvre des matériaux, la pelle hydraulique (poids = 23 tonnes) a circulé sur la couche de grave (circulation limitée à 4 passages, compte tenu des problèmes d'instabilité). Enfin, des blocs ont été mis en place sur la planche P1 pour simuler leur installation, après enlèvement d'une

- de mettre en place les matériaux granulaires sur les talus depuis leur pied pour éviter les glissements constatés ;
- d'adopter le géotextile de 800 g/m² sous la géomembrane sur l'ensemble du bassin après avoir surfacé le fond de forme à l'aide de sable 2/6 mm dans les zones agressives où la granulométrie 0/31,5 mm après concassage *in situ* n'avait pas été obtenue (id planche P2).

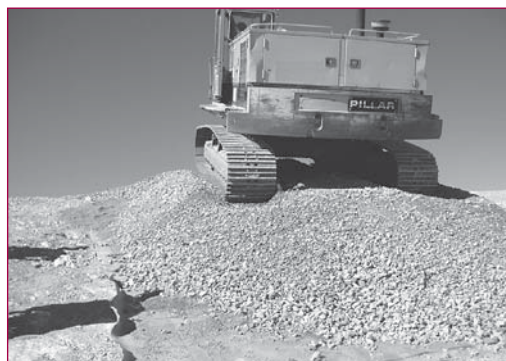
▲ Figure 4 – Planches d'essai : circulation de la pelle hydraulique sur le DEG.

Des planches d'essais de convenance étaient prévues afin de vérifier, d'une part l'efficacité de la structure de couverture du DEG pour protéger la géomembrane vis-à-vis des sollicitations en poinçonnement lors de sa mise en œuvre, et d'autre part sa stabilité sous les effets de la circulation des engins utilisés pour l'installation des matériaux sur le talus intérieur du bassin. Trois planches, de 5 m de long et 2 m de large, ont été réalisées les 9 et 10 juin 2004 (figures 3 à 6), sur un talus de pente 1/3 à 1/2,5 (V/H).

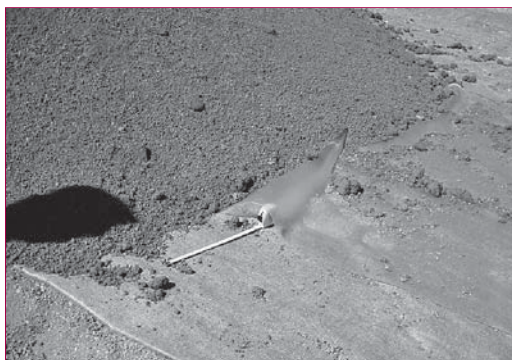
▲ Figure 5 – Planches d'essai : apparition d'un pli au pied de la planche d'essai.

- des plis de la géomembrane ont été observés en partie basse des planches P1 et P2, témoignant d'un glissement géomembrane/géotextile (figure 5) ;
- des déformations locales ont été constatées sur la géomembrane pour la planche P3 liées à l'agressivité du support.

Des mesures d'angle de frottement au plan incliné de l'interface géomembrane/géotextile avaient donné des valeurs de l'ordre de 25°; les glissements constatés, malgré une pente plus faible, peuvent s'expliquer par les effets dynamiques de l'engin lourd utilisé et une pente légèrement supérieure à 1/3 dans la zone d'essai.

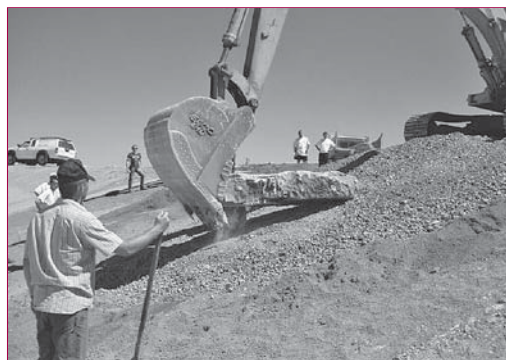
▲ Figure 6 – Planches d'essai : mise en place d'une dalle calcaire.

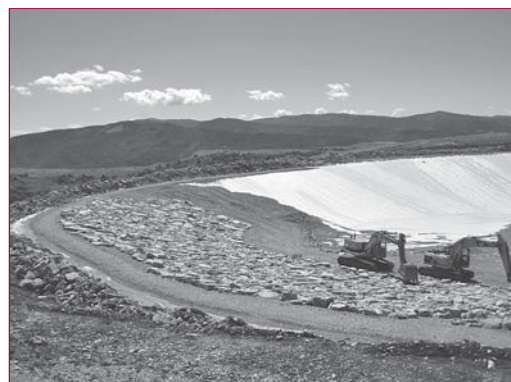
▲ Figure 7 – Vue du bassin en cours de réalisation.

La figure 7 montre une partie des engins utilisés pour la mise en œuvre du DEG ; en plus de ces engins (chargeurs et pelles hydrauliques), des camions approvisionnaient les matériaux. Il est apparu que ces camions, en reculant au pied du talus, associés à la circulation d'engins lourds, entraînaient l'apparition de déformations de la géomembrane en pied de talus. La mise en place d'une banquette en pied de talus ajoutée à des consignes de circulation « non agressives » (pas de mouvements brusques en particulier) ont permis de résoudre ce problème apparu malgré des pentes relativement faibles et les précautions prises à la suite des planches d'essais (notamment approvisionnement depuis le pied de talus).

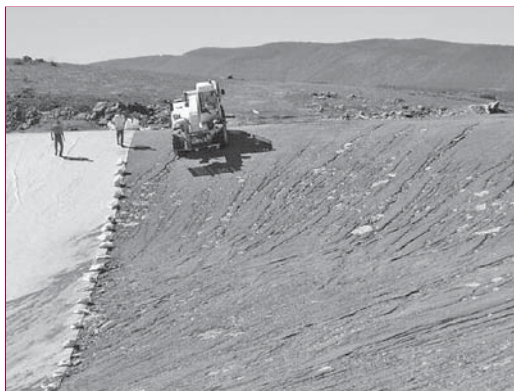
▲ Figure 8 – Ravinement et dégradation du support et du géotextile après l'orage.

Les conséquences d'un orage violent sont également à signaler : cet orage a dégradé le fond de forme « surfacé », faisant ressortir les aspérités et nécessitant la reprise de sa surface (figure 8) ; une partie du géotextile installé a dû être enlevé et remplacé dans une zone où l'écoulement s'est produit sous et sur le géotextile. Cet incident pose la question sur un plan général de la réception globale du fond de forme, parfois plusieurs semaines avant la pose de la géomembrane.

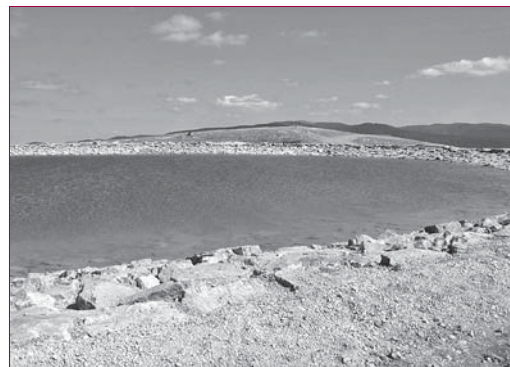
◀ Figure 9 – Vue du bassin en eau – Intégration dans le paysage.

La mise en eau est intervenue en novembre 2004. Seul le fond du bassin a été mis en eau sur une épaisseur maximale de deux mètres et laissé en l'état jusqu'en mars. Puis, après le 15 mars, le remplissage a repris jusqu'en juin avec plusieurs paliers de quelques jours. Enfin, en juin 2005, après remplissage du bassin (figure 9), une inspection par plongeur a été réalisée pour pré-réception des ouvrages. Il n'a pas été, à aucun stade, relevé d'anomalie de l'étanchéité du bassin.
