# Les interventions humaines et leurs impacts hydromorphologiques sur les cours d'eau

Jean-René Malavoi <sup>a</sup> et Philippe Adam <sup>b</sup>

Cette première partie de l'article général sur la restauration hydromorphologique propose une typologie des dix principaux types d'interventions humaines ayant pu être réalisés sur les cours d'eau et les dysfonctionnements hydromorphologiques et écologiques qui leurs sont associés. Nous les présentons ci-après dans un ordre *a priori* décroissant d'impact sur les milieux.

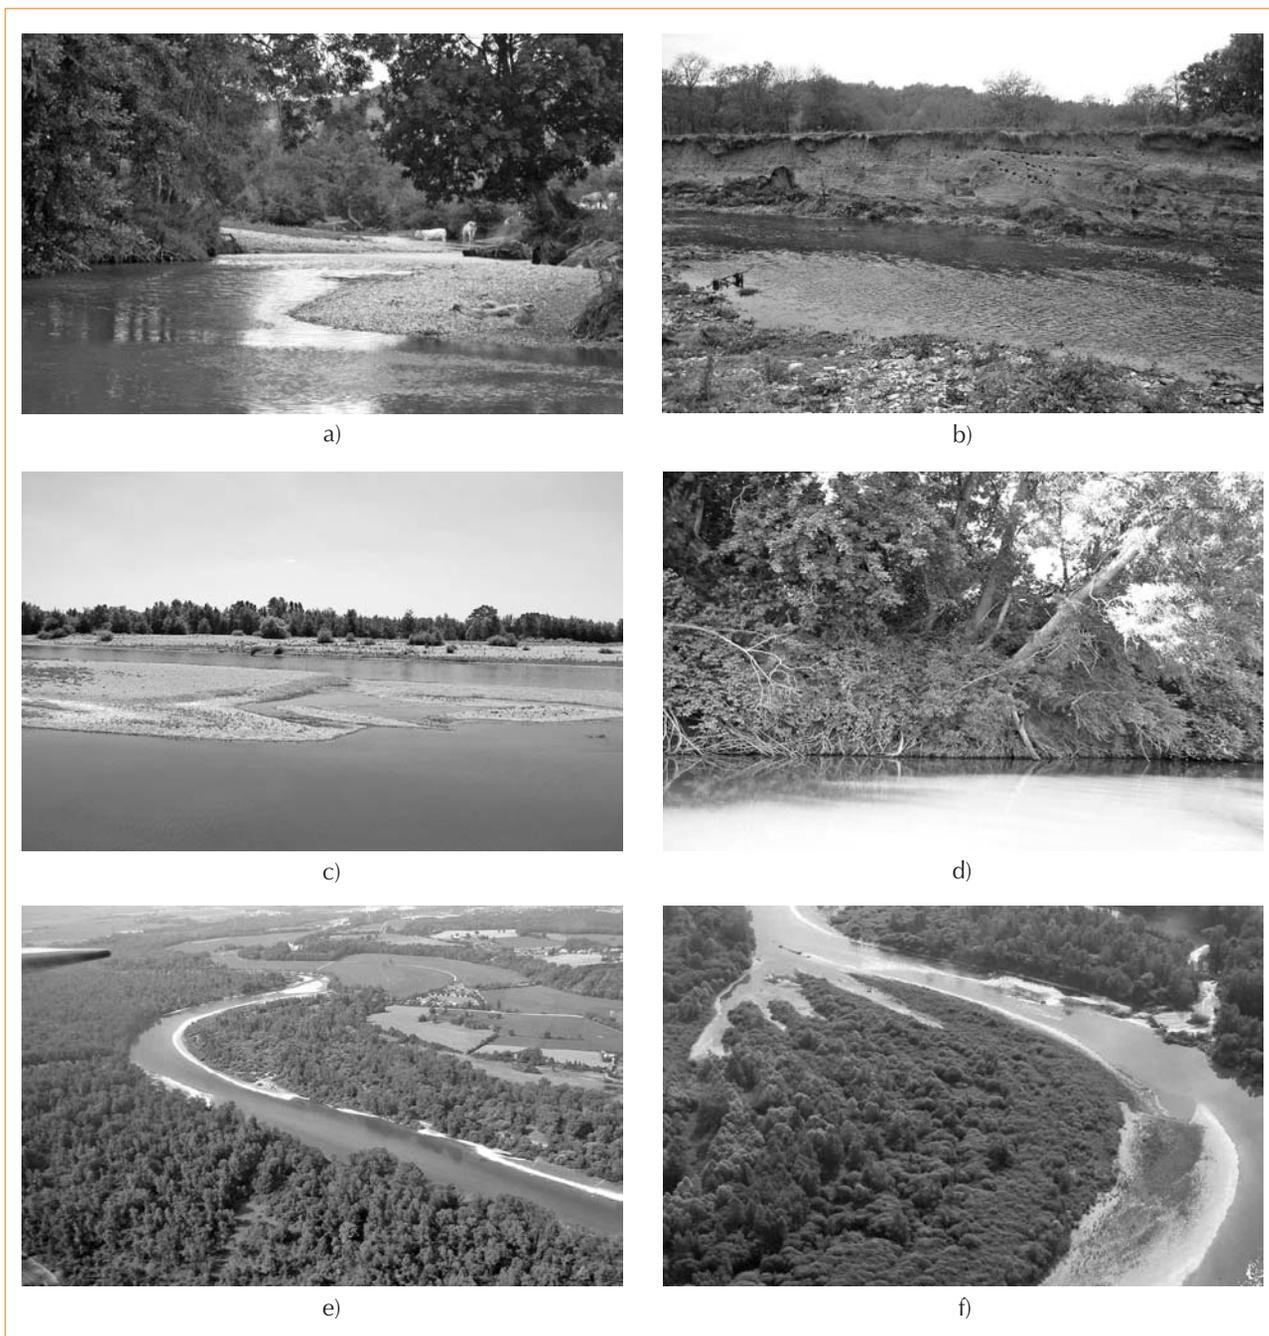
▲ Figure 1 – Quelques illustrations des critères permettant d'évaluer un bon fonctionnement hydromorphologique. a) Des faciès d'écoulement diversifiés ; b) Des berges non protégées ; c) Des bancs alluviaux mobiles ; d) Une ripisylve fournie et variée ; e) Un corridor fluvial boisé ; f) Des annexes hydrauliques. Ces éléments traduisent une dynamique fluviale naturelle.

Un bon **fonctionnement hydromorphologique** peut être caractérisé par les paramètres listés ci-après : une diversité de faciès d'écoulement, des berges naturelles non protégées, des bancs alluviaux mobiles, une ripisylve variée, un corridor fluvial boisé, des annexes hydrauliques et surtout, une dynamique fluviale la plus libre possible (figure 1).

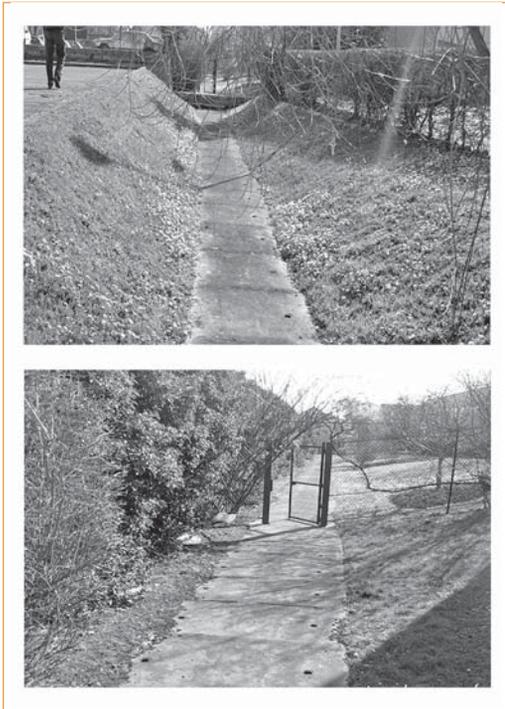
▲ Figure 2 – La Bièvre à Fresnes, sous des dalles de béton...

recalibrés, etc. Cette chenalisation a parfois été poussée à l'extrême, notamment en milieu urbain ou péri-urbain, avec la couverture complète du cours d'eau sur des linéaires pouvant être très

importants (figure 2). Ces actions ont occasionnellement été conduites en milieu rural dans le but de « gagner » des terrains agricoles et de favoriser l'intensification de l'agriculture.

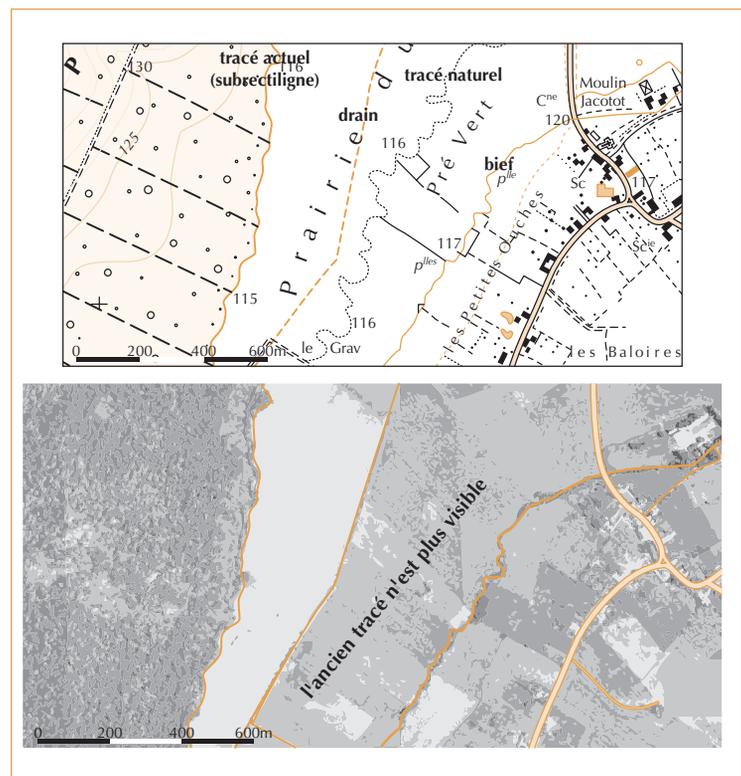
▼ Figure 3 – Exemples de déplacement complet de cours d'eau. Notez que les anciens méandres sont visibles sur la carte car ils ont servi de base à la délimitation de la frontière communale. Ils ne sont quasiment plus identifiables sur le terrain (photo du bas) (cartes d'après Géoportail, IGN).

Un certain nombre de cours d'eau ont été volontairement déplacés de leur position initiale naturelle vers l'un ou l'autre côté du fond de vallée (figure 3). Ces déplacements sont souvent très anciens (plusieurs siècles). L'objectif était principalement de gagner des terres cultivables ou d'améliorer leur exploitabilité en libérant une partie des espaces agricoles de la présence d'un cours d'eau. L'objectif était parfois aussi de faciliter l'alimentation des moulins. Le déplacement d'un cours d'eau a souvent été couplé à d'autres interventions telles que :

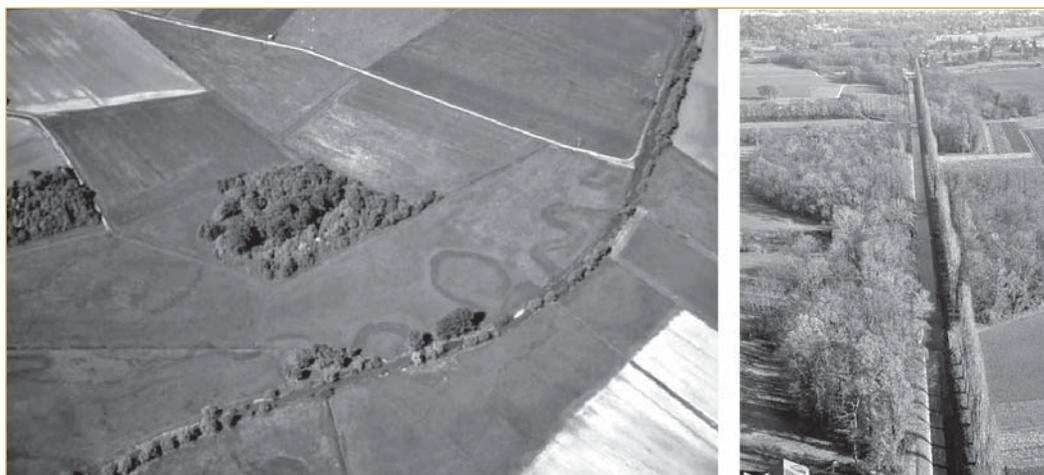
► Figure 4 – Exemples de rescindements de méandres à vocation principalement agricole (photo de gauche : Luc Terraz, photo de droite : DIAE<sup>2</sup> du canton de Genève). Nota : les bosquets encore présents indiquent le tracé des anciens méandres.

De très nombreux cours d'eau naturellement sinueux ou méandriformes ont été artificiellement rectifiés sur de longues distances, généralement pour en augmenter la débitance (notamment grâce à l'augmentation de la pente) et réduire ainsi la fréquence de submersion des terrains riverains. On a aussi fréquemment utilisé le rescindement de méandres pour linéariser les parcelles agricoles afin d'en faciliter la culture (cas des petits cours d'eau lors d'opérations de remembrement ; figure 4). On a enfin pratiqué des rescindements

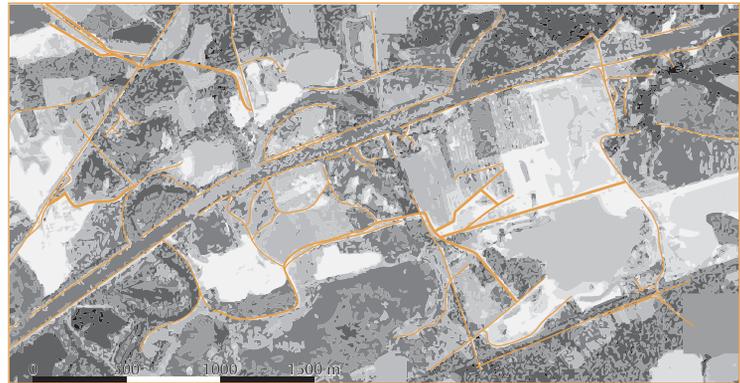
▼ Figure 5 – Exemple de rescindements de méandres à vocation de navigation. La Seine (carte d'après Géoportail, IGN).

pour améliorer la navigabilité des grands cours d'eau (figure 5). Lorsque les anciens tracés naturels ne sont plus visibles (rescindements très anciens) ou lorsque la linéarisation du tracé a été plus modeste (quelques ondulations subsistent), on parle plutôt de **rectification**.

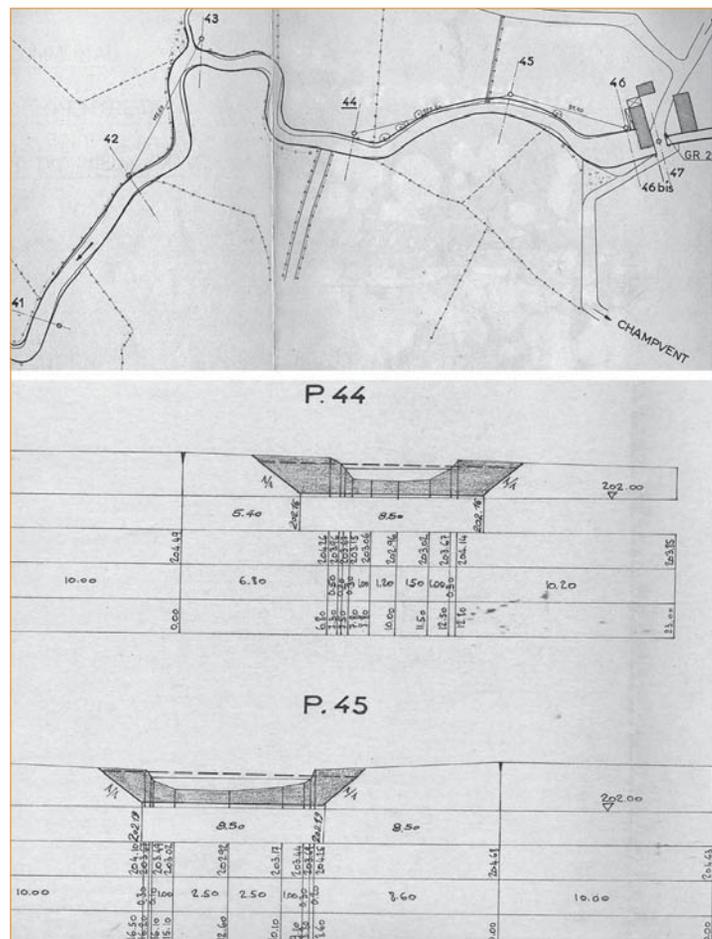
▼ Figure 6 – Exemple de projet de recalibrage généralisé d'un cours d'eau. En blanc : le profil initial ; en gris : le profil à créer (source : DDAF 01).

Le recalibrage des cours d'eau est probablement l'un des types d'intervention les plus fréquemment réalisés en France (figure 6). Ce type de travaux hydrauliques a été mis en œuvre très anciennement dans les zones urbaines et périurbaines, souvent accompagné d'endiguements étroits, pour réduire la fréquence des inondations. Il a été utilisé de manière quasi systématique dans les zones rurales, particulièrement au cours des années 1950 à 1980, pour diminuer la fréquence de submersion des terres agricoles, notamment celles exploitées en maïs ; céréale très peu résistante à la submersion.

Le principe du **recalibrage** consiste à augmenter la capacité de débit ou la débitance du lit mineur en augmentant la section d'écoulement par élargissement et/ou approfondissement du lit. Rappelons que **la capacité d'écoulement d'un cours d'eau naturel avant débordement dans le lit majeur correspond sensiblement à la crue journalière de fréquence 1 à 2 ans**. En concertation avec les acteurs du monde agricole qui proposaient un « débit de projet » (égal à Q5 ans, Q10 ans ou Q50 ans), l'ingénieur hydraulicien calculait le profil type à donner au cours d'eau pour garantir ce débit de projet sans débordement. Le recalibrage d'un cours d'eau a souvent été couplé à d'autres interventions telles que :

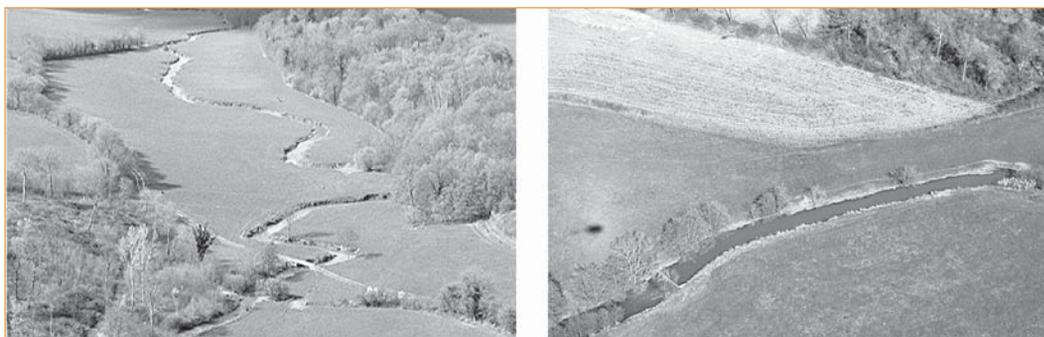
► Figure 7 – Exemple de portions de cours d'eau sans ripisylve : la Veyle (01) – photos C. Thévenet.

## Suppression de la ripisylve (figure 7)

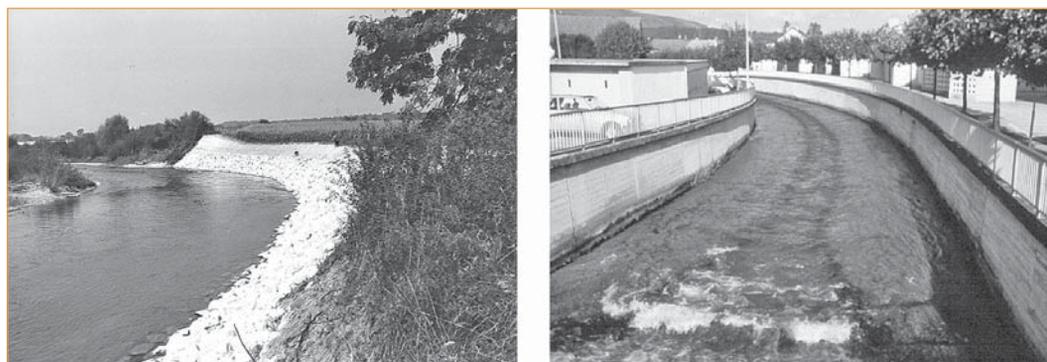
◀ Figure 8 – Quelques exemples de protections de berges « classiques ».

Afin notamment de préserver le maximum d'espace pour l'agriculture et l'urbanisation dans les plaines alluviales, des milliers de kilomètres de berges de cours d'eau ont été protégés contre les processus d'érosion, le plus souvent au moyen de techniques dites « lourdes » à base de perrés, de murs de béton, d'enrochements, d'épis, de palplanches, de gabions, etc. (figure 8).

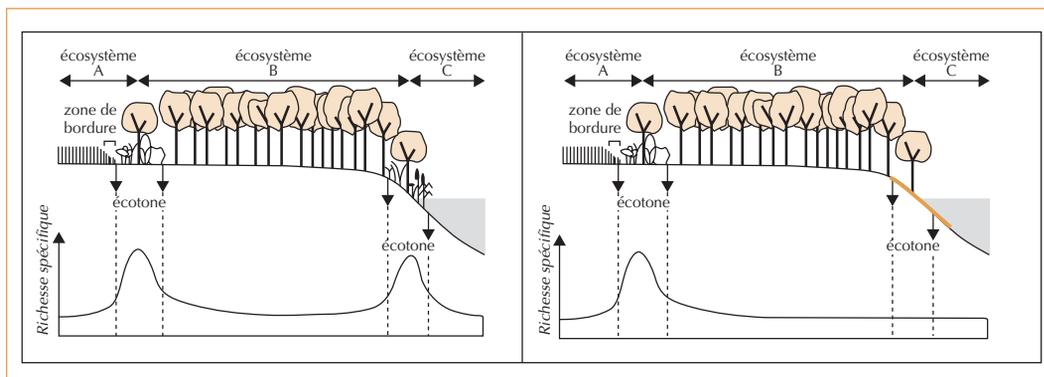
► Figure 9 – Exemple de réduction de la richesse spécifique au niveau de l'écotone « rive » suite à une protection de berges (d'après Amoros *et al.*, 1993).

Les protections de berges se traduisent généralement par une simplification des caractéristiques écologiques des rives. Outre la perte d'habitat rivulaire (sauf parfois dans le cas d'enrochements libres dégradés que peuvent affectionner certaines espèces de poissons, mais là encore on ne considère qu'un compartiment de la biodiversité), les protections de berges « lourdes » remplacent par un système simple l'**écotone<sup>4</sup> de rive** naturellement beaucoup plus complexe et favorable à une forte augmentation de la biodiversité : systèmes racinaires des arbres de la ripisylve, héliophytes de pied de berge, sous-berges, etc. Les techniques de protection de berge par **génie végétal** réduisent notablement ce type d'impact.

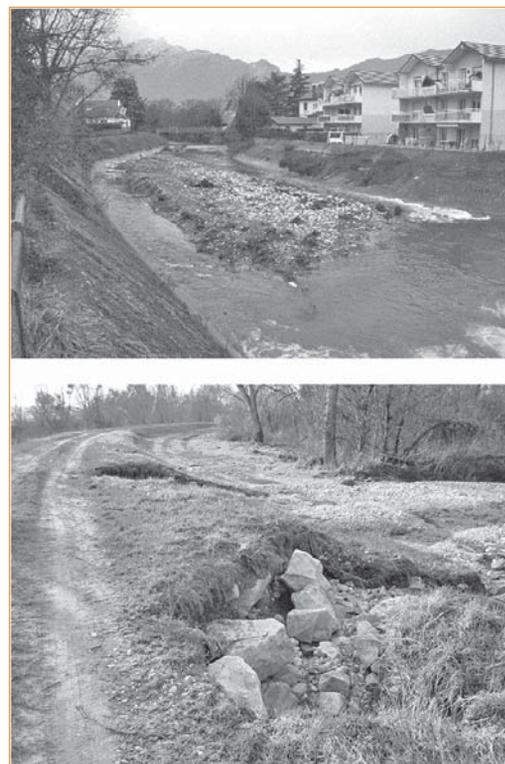
▲ Figure 10 – En haut : endiguement en béton sur les deux berges en zone urbanisée. En bas : digue en enrochements + remblai (sapée par déversement) en zone rurale (la rivière est à gauche).

De très nombreux cours d'eau français ont été endigués, parfois sur de très longues distances (figure 10). **En zone urbanisée**, l'endiguement étroit des cours d'eau, souvent très ancien, avait pour objectif de réduire la fréquence des inondations dommageables aux personnes et aux biens dans des zones à forte concentration humaine. **En zone rurale**, l'endiguement des cours d'eau

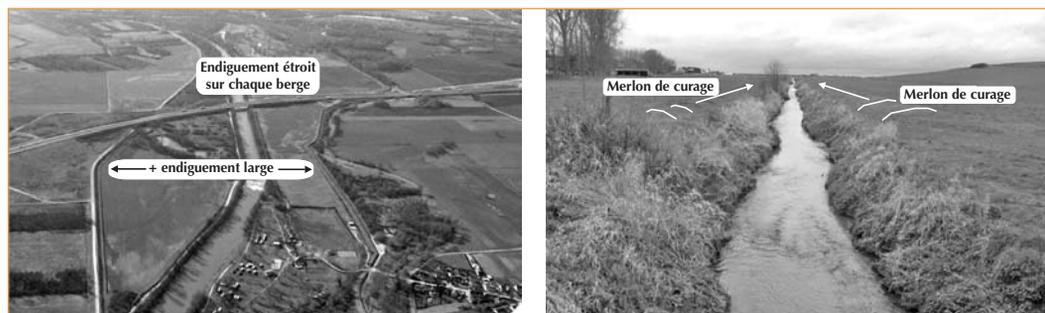
◀ Figure 11 – À gauche : vue aérienne d'un système à double endiguement en zone rurale (protection des cultures) : étroit pour les crues fréquentes et large pour les crues plus rares. À droite : vue de merlons de curage se traduisant par un véritable endiguement.

se situent les enjeux à protéger, des structures linéaires plus ou moins sophistiquées (du simple remblai de terre ou de graviers jusqu'à des constructions de génie civil de plusieurs mètres de haut). L'endiguement peut être unilatéral ou bilatéral, large ou étroit, de faible ou de forte hauteur selon les sites, les enjeux et les moyens techniques et financiers des collectivités. Les produits de curage des rivières sont très souvent redéposés en cordons (merlons) le long des cours d'eau. À terme, ces cordons finissent par former de véritables digues (c'est d'ailleurs souvent l'un des objectifs secondaires de cette méthode...). Le linéaire de cours d'eau soumis à ce type de « pseudo-endiguement » est probablement extrêmement important et beaucoup de travaux de restauration pourraient déjà consister à supprimer ces merlons de curage.

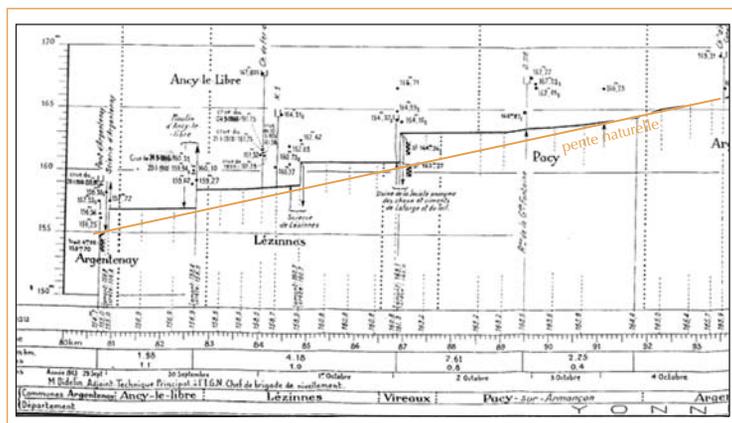
▲ Figure 12 – Exemple de profil en long fortement altéré par la présence de seuils (source : IGN).

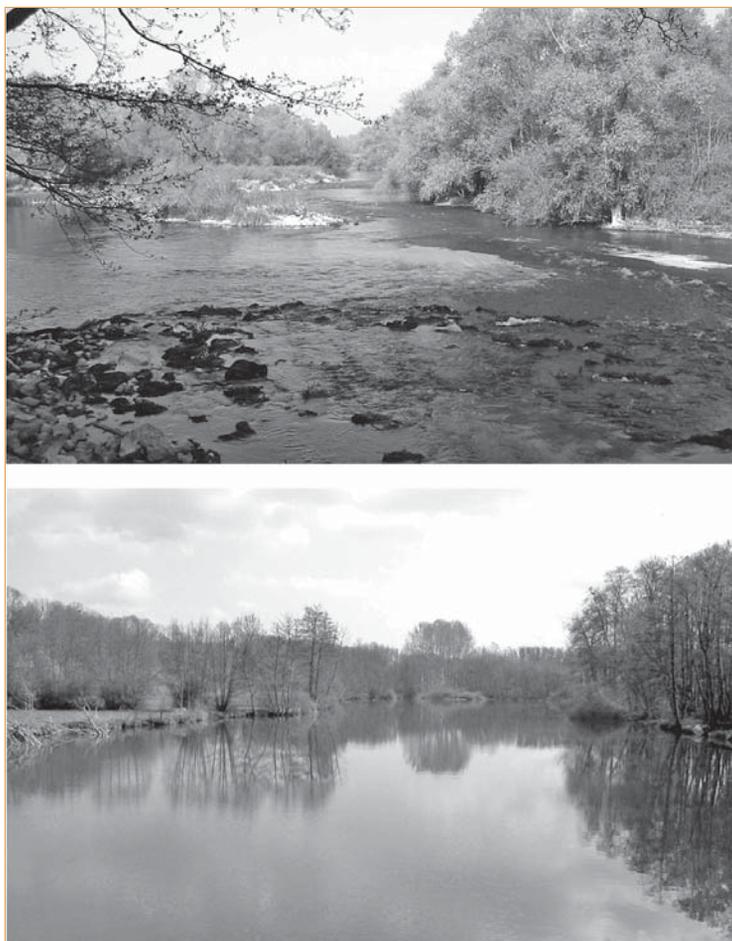
▲ Figure 13 – En haut : portion naturelle relictuelle présentant des faciès d'écoulement variés et des milieux diversifiés (bancs alluviaux diversément végétalisés). En bas : vue « classique » d'une retenue générée par l'ouvrage : un faciès lentique homogène sur plusieurs centaines de mètres.

Les impacts sont donc souvent multiples (figure 13).

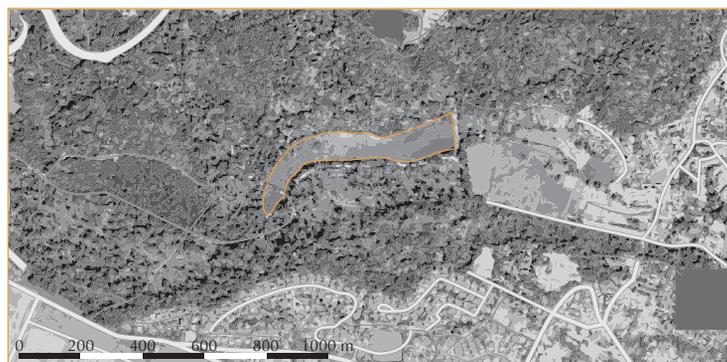
▼ Figure 14 – Exemple d'étang implanté directement sur un cours d'eau (carte d'après Géoportail, IGN).

Il arrive fréquemment que des étangs aient été créés directement sur un cours d'eau, notamment dans un objectif halieutique (figure 14). Leur ligne d'eau a généralement été calée par un ouvrage (digue perpendiculaire à la vallée + seuil ou vannage) situé à l'extrémité aval du plan d'eau. Ce type d'intervention est donc un cas particulier et aggravé du contexte de seuil.

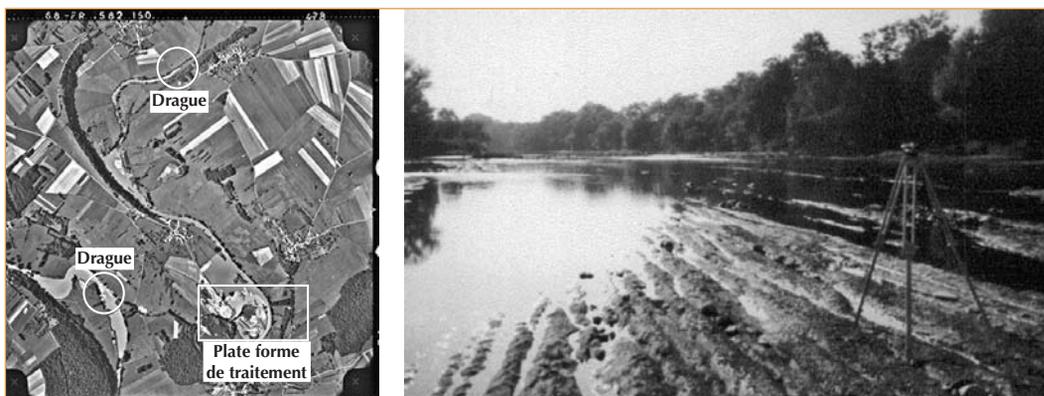
► Figure 15 – À gauche : extractions alluvionnaires en lit mineur par drague flottante. Noter les sur-élargissements liés à l'extraction en profondeur et en largeur (carte d'après IGN). À droite : résultats : incision généralisée du lit et absence d'alluvions sur le fond du lit mineur (la photo de droite montre les traces de « dents » des pelleuses dans les marnes).

#### Extractions en lit mineur (figure 15)

- le surcalibrage du lit mineur (figure 15) ;
- la protection des berges contre l'érosion et l'endiguement plus ou moins « rustique » (mise en tas ou

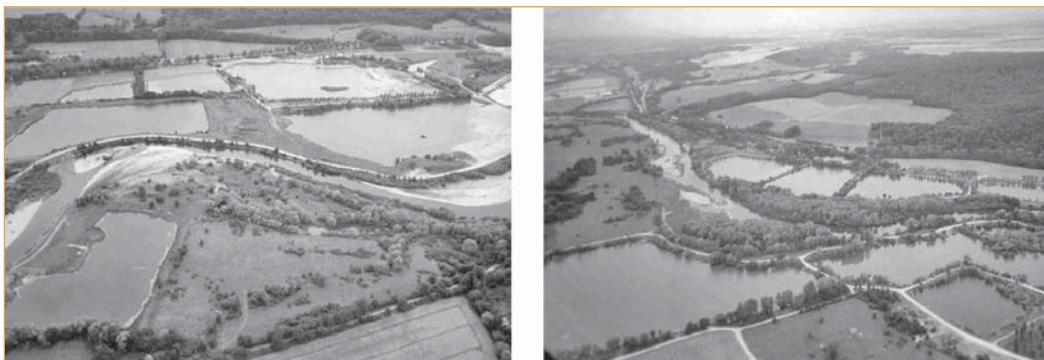
► Figure 16 – Exemples d'extractions en lit majeur. On observe que le lit mineur a souvent été rectifié et endigué.

- **L'impact direct des extractions en lit majeur** est la disparition immédiate et définitive (contrairement à l'agriculture par exemple) des milieux naturels humides de la plaine alluviale. Les bras morts, noues, prairies humides et autres annexes hydrauliques sont irrémédiablement remplacées par des bassins d'extractions de plusieurs milliers de mètre cubes.
