Enseignements de retours d'expériences de barrages à pertuis ouverts, de 1905 à nos jours

Christine Poulard ^a, Paul Royet ^b, Jerzy Ratowski ^c et Anna Lenar-Matyras ^c

Cet article se compose de cinq parties décrivant chacun un ensemble d'ouvrages, sélectionnés de manière à apporter des éclairages complémentaires sur la conception et le fonctionnement de barrages à pertuis ouverts.

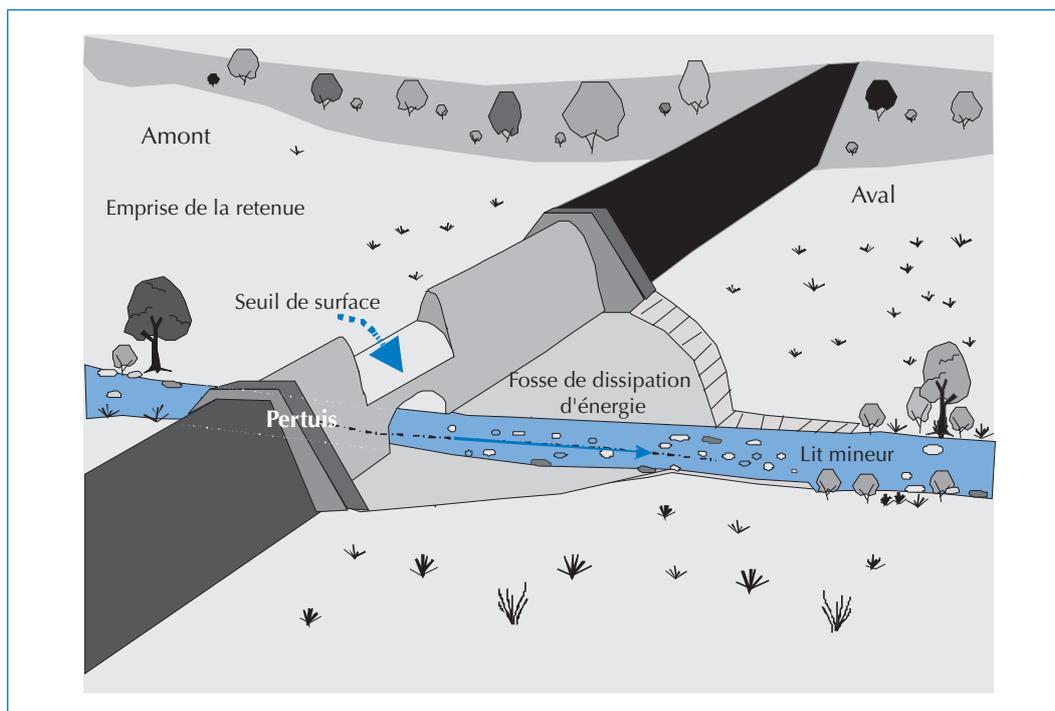
► Figure 1 – Principe du barrage à pertuis ouvert (avec déversoir de crue central).

Le principe du barrage à pertuis ouvert, appelé parfois « barrage sec » ou « retenue sèche », est simple : il s'agit de barrer un thalweg en laissant à l'eau un passage restreint pour limiter le débit en cas de crue (figure 1). Ce thalweg, chemin emprunté par les eaux de ruissellement, peut être une rivière, comme sur la figure 1 ou la photo 2, ou un thalweg sec comme sur les photos 9a et 9b. Le pertuis régule les flux supérieurs à sa capacité d'évacuation, et la retenue se remplit avec l'excédent de débit. Quand le niveau d'eau atteint le seuil de surface, ce dernier évacue les débits arrivants et permet d'assurer la sécurité de l'ouvrage.

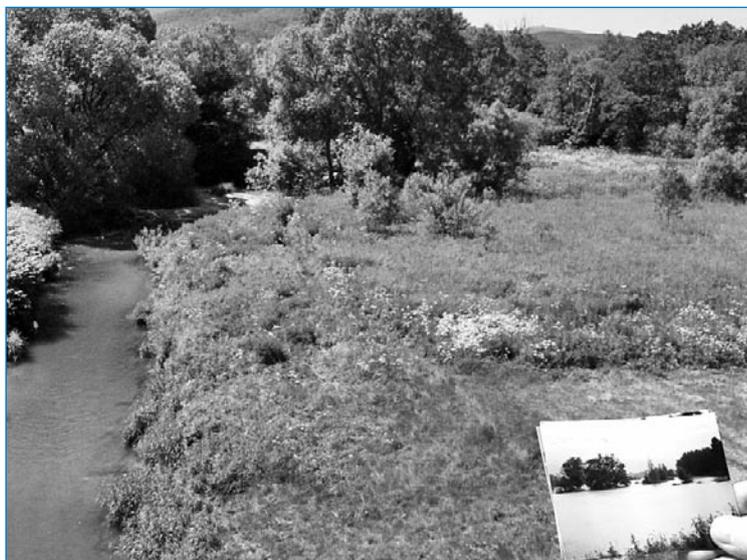
▼ Photo 1 – Emprise de la cuvette de Cieplice (200 ha) vue depuis la digue de la rivière Wrzosówka ; au premier plan à droite : photo prise au même endroit pendant un épisode d'inondation en 1997.

Rappelons que les emprises des retenues en lit majeur constituent des zones naturelles intéressantes, offrant des biotopes diversifiés, prairies, bosquets et forêts (photo 1).

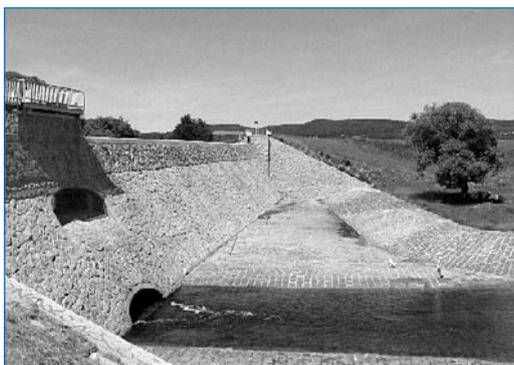
▲ Photo 2 – Parement aval de la retenue de Sobieszów, partie centrale maçonnée avec fosse de dissipation.

C'est le cas du barrage de Sobieszów (photo 2) ; la partie en béton porte les organes hydrauliques (pertuis et déversoirs). Toute la largeur de la partie maçonnée est un seuil de surface.

Le barrage de Sobieszów a la particularité de compter deux pertuis, l'un au-dessus de l'autre (photo 2). Ce dispositif détermine un fonctionnement en deux phases en cas de crue : le petit pertuis dans le prolongement du lit mineur commence à écrêter relativement tôt, mais si la crue se prolonge et que l'eau atteint le deuxième pertuis, alors on augmente le débit sortant, ce qui

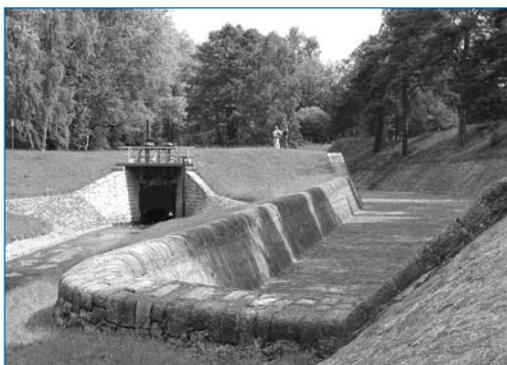
▲ Photo 3 – Parement amont du barrage de Krzeszów I, pertuis et entrée du déversoir à entonnement latéral.

Dans d'autres cas, seuls les organes hydrauliques sont en béton ; les déversoirs sont alors latéraux. C'est le cas du barrage de Krzeszów, avec un seuil de déversoir qui se prolonge sur une quinzaine de mètres vers l'amont, parallèlement au cours d'eau (photo 3).

Les grilles de protection contre les flottants sont également diverses (photo 4). À Sobieszów (photo 4a), deux grilles successives sont espacées d'une dizaine de mètres. La grille la plus proche du pertuis est incurvée et son extrémité supérieure scellée dans le barrage pour empêcher l'arrivée de corps flottants par le haut, à la décrue par exemple. À Bolków (photo 4b), il y a une seule grille verticale basse très proche du pertuis. À Stronie Slaskie, la grille est inclinée. D'autres pertuis en sont dépourvus, comme Krzeszów (photo 3).

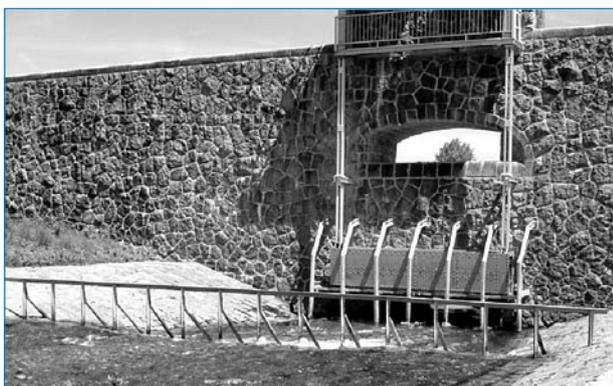
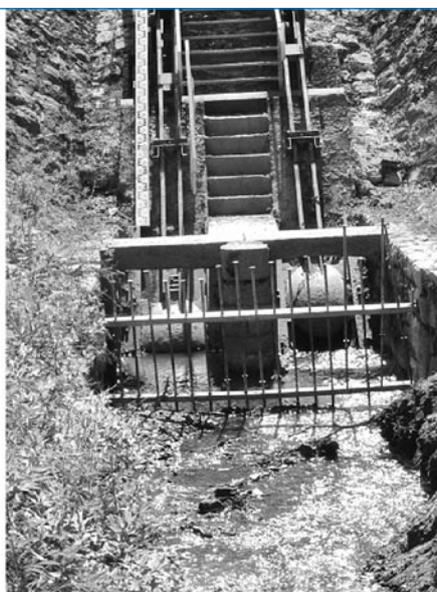
◀ Photo 4 – Deux exemples de configurations de pertuis sur les retenues sèches des Sudètes : a) Sobieszów, parement amont en béton avec deux pertuis superposés, grilles de protection anti-flottants ; b) Bolków amont, entrée des pertuis avec vannes et grille anti-flottants.

La plupart de ces grilles métalliques ont des entre-axes importants, et bloquent efficacement les éléments de grande taille, comme les branches. En revanche, des touffes de hautes herbes ont causé à plusieurs reprises des colmatages totaux ou partiels des petits pertuis, notamment à Bolków (photo 4b).

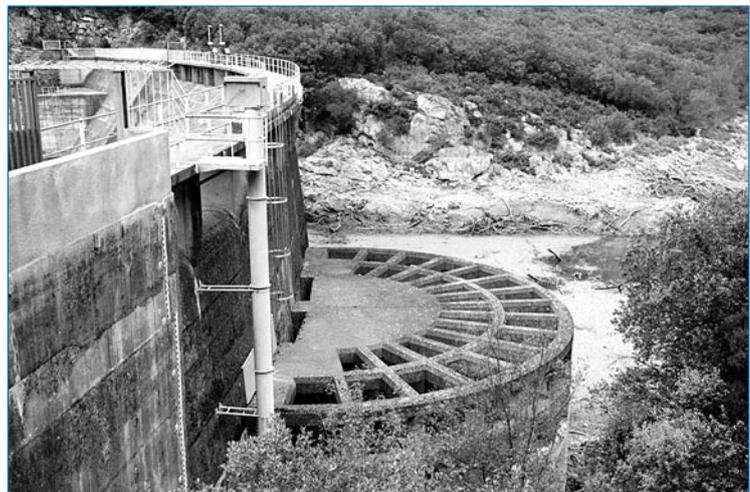
▼ Photo 5 – Barrage de la Rouvière : batardeau créant la retenue permanente et grille en béton de protection contre les flottants (photo prise à l'occasion de l'inspection décennale 2004, avec vidange de la retenue permanente).

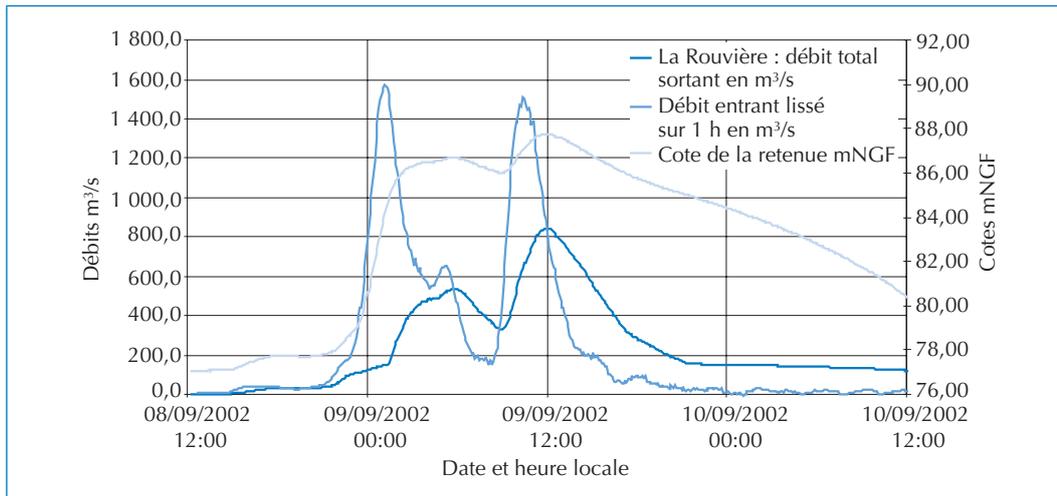
◀ Figure 3 – Barrage de la Rouvière : hydrogrammes lors de l'événement des 8 et 9 octobre 2002.

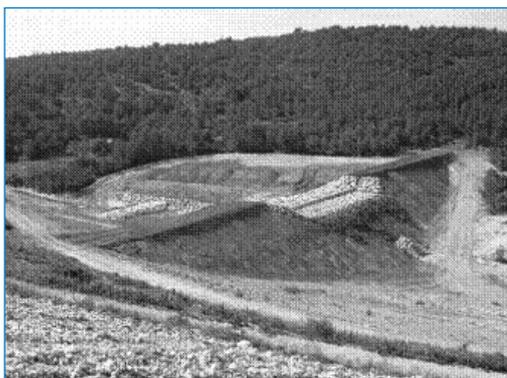
◀ Photo 6 – Barrage du terrain de l'Armée, en fin de construction (source : ville de Nîmes).

Les barrages sont tous du même type ; pertuis de fond avec une section de contrôle à l'entrée et protection par une grille, remblai de 4 à 7 m de hauteur avec zonage des matériaux et système de drainage, évacuateur de surface avec seuil marqué par une poutre en béton et coursière (photo 6). Le bassin de dissipation est protégé par des enrochements. Aucun des pertuis n'est équipé de vannes, à l'exception du bassin de l'aérodrome. Pour ce dernier, la taille des deux pertuis (2 m de diamètre) a conduit à les équiper de vannes à flotteur permettant de maintenir un débit aval constant quelle que soit la cote de remplissage du bassin (photo 8).

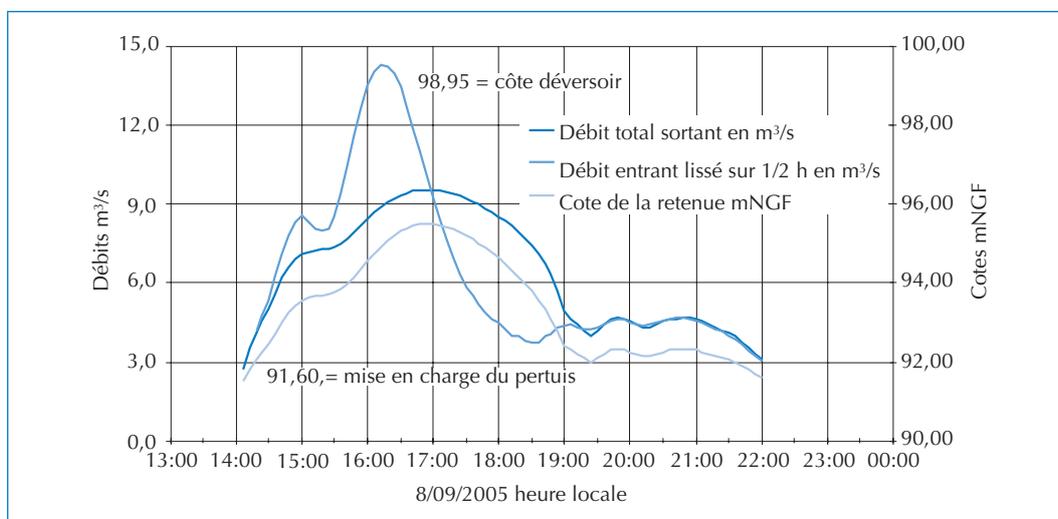
► Figure 4 – Barrage de l'Oliveraie, crue du 8 septembre 2005.

Comme on le voit sur ces figures, le barrage de l'Oliveraie a efficacement écrêté la crue, tandis que le bassin de Roquemaillère, rempli par le premier pic de crue, ne disposait plus d'aucune capacité de stockage lorsque le deuxième pic est arrivé. Ce dernier n'a donc pas été écrêté.

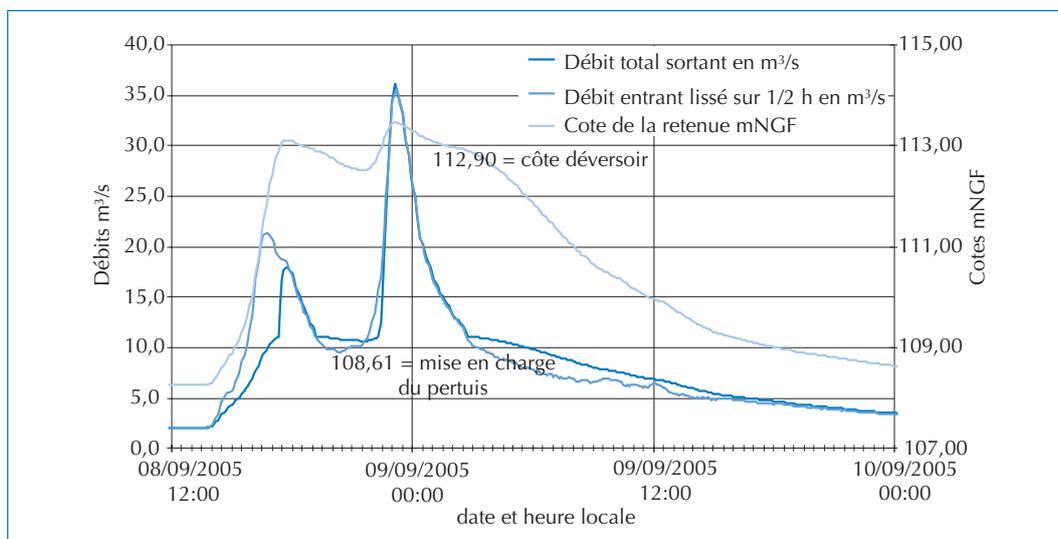
► Figure 5 – Barrage de Roquemaillère, crue du 8-9 septembre 2005.

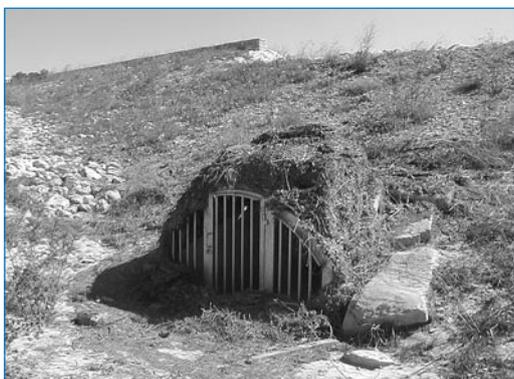
▲ Photo 7 – Bassin du terrain de l'Armée ; grille en forme de tunnel protégeant le pertuis ; on peut remarquer que la partie verticale n'a pas été obstruée par les flottants déposés à la décrue.

Dans deux cas, les grilles de protection sont des ouvrages en forme de cloche, aux dimensions

impressionnantes, qui viennent couvrir l'ouvrage d'entrée du pertuis. Au bassin de l'aérodrome, ce dispositif est justifié par la nécessité de protéger également le dispositif à flotteur permettant de régler la section de contrôle du pertuis (photo 8). Au barrage du pont de la République, le dispositif de contrôle d'entrée du pertuis est une tour avec plusieurs orifices étagés et la cloche recouvre l'ensemble.

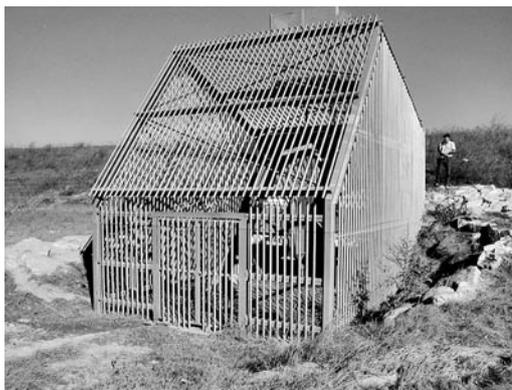
◀ Photo 8 – Bassin de l'aérodrome ouest : grille de protection des vannes à flotteur à l'entrée des conduites.

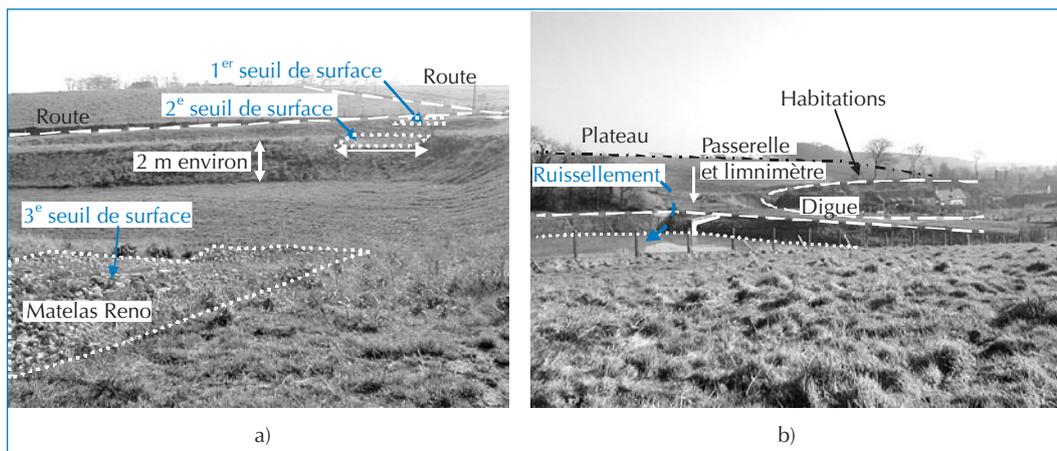
Photo 9 – Petits bassins de rétention sur microthalwegs secs : a) bassins en cascade (bassin versant de l'Austreberthe) ; b) bassin en amont d'un groupe d'habitations (bassin versant de la Lézarde).

Les photos 9a et 9b montrent des ouvrages en dérivation ayant la même fonction. La photo 9a présente des bassins en cascade, séparés par des seuils de surface renforcés par des matelas Reno. La photo 9b permet de bien voir le modelé de terrain, avec un plateau loessique et des thalwegs secs où les écoulements se concentrent. Le bassin de rétention a été construit pour protéger le groupe d'habitations des ruissellements en provenance de parcelles agricoles. Les eaux sont fortement chargées en sédiment, ce qui oblige à un entretien régulier, avec curage.
