# Une nouvelle technique d'éradication mécanique des renouées du Japon testée avec succès au bord de l'Ain et de l'Isère

Mireille Boyer

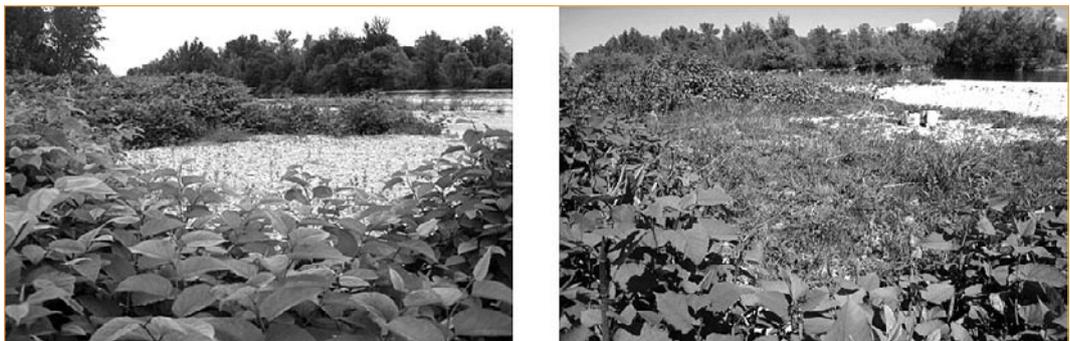
► Figure 7 – État de la parcelle concassée en 2006 puis en 2007. Aucune repousse de renouées n'est apparue au cours de la première saison végétative en 2006, ni l'année suivante. Les graines des autres espèces présentes dans le sol ont pu germer sans difficulté.

Durant l'été, seulement 6 rhizomes concassés ont produit des tiges dans chacune des deux parcelles. Ils ont été déterrés pour être observés. Ils présentaient tous les mêmes caractéristiques, disposition verticale dans le sol, grande longueur (> 15-20 cm) et une seule partie vivante, l'extrémité située en surface. Un bon ancrage dans le substrat leur a donc permis de ne pas être emportés par les courants lors des montées d'eau et l'extrémité placée dans la couche superficielle et mieux oxygénée du substrat, est ainsi restée vivante, alors que l'autre extrémité a pourri. Par ailleurs, lors des sondages réalisés le 1<sup>er</sup> juin et le 3 novembre 2006 dans les parcelles concassées, il n'a été trouvé que des rhizomes morts. Enfin, à la deuxième saison végétative, il n'y a eu aucune nouvelle repousse de renouées du Japon et de nombreuses herbacées annuelles ont colonisé spontanément les parcelles (figure 7).

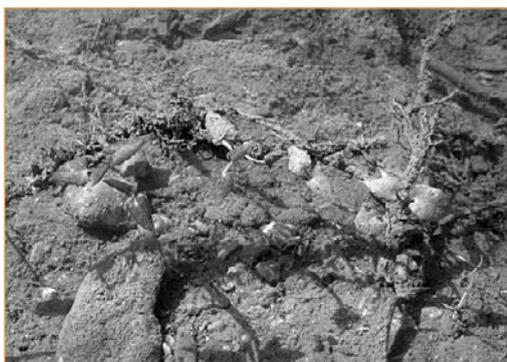
► Figure 10 – Pousses de tiges feuillées sous l'eau à partir des rhizomes immergés.

Pendant la saison végétative, des tiges grêles et feuillées (figure 10) se sont développées sous l'eau à partir des rhizomes immergés et ont

Des tiges ont poussé sur les rhizomes immergés dans le plan d'eau, mais elles ont dépéri au bout de quelques mois. De telles repousses, qui n'ont pas été observées dans le témoin saturé en eau sur le site de Grésy-sur-Isère, pourraient être expliquées par la meilleure oxygénation de l'eau, puisque le plan d'eau était alimenté par une nappe circulante, alors que l'eau des parcelles n'était pas renouvelée.

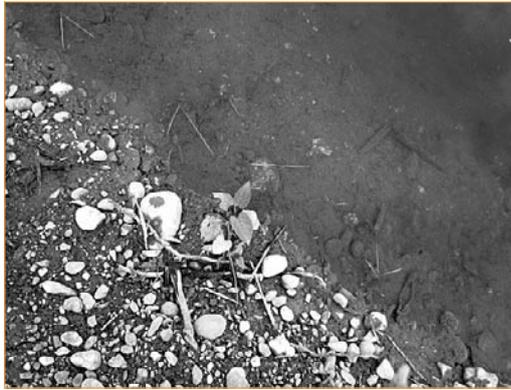
► Figure 11 – Pousses de renouées à partir de rhizomes échoués sur les rives du plan d'eau. Quelques rhizomes déversés dans le plan d'eau ont flotté, permettant leur échouage sur le rivage et le début d'un processus invasif sur la zone littorale.

infestés a été contaminée et plusieurs renouées ont poussé sur cette zone. Enfin, presque tous les rhizomes ont coulé lorsqu'ils ont été plongés dans l'eau. Mais une faible proportion a flotté, dérivé et s'est déposée sur les rives du plan d'eau. Ces rhizomes « légers » étaient en majorité des rhizomes dépérissants ou morts, qui sont apparus en surface de l'eau jusqu'à début juin, donc durant plusieurs semaines après leur immersion. Parmi ces rhizomes, certains se sont déposés sur les rives et ont produit des tiges puis des racines (figure 11).
