Note technique

Entre expérimentations scientifiques et veille écologique : comment évaluer des mesures d'atténuations proposées par une étude d'impacts ? Le cas de canalisations enterrées dans la plaine de Crau

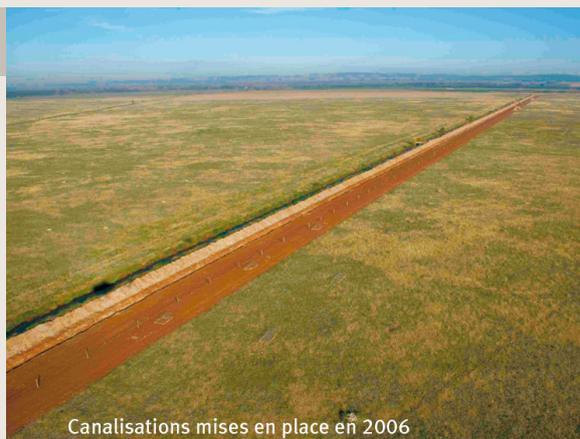
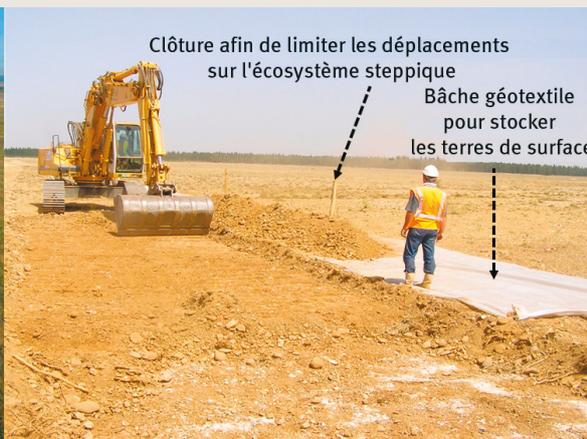
② Canalisations mises en place en 2006.

Canalisations mises en place en 2006

Clôture afin de limiter les déplacements
sur l'écosystème steppique

Bâche géotextile
pour stocker
les terres de surface

À gauche, portion du tracé sur lequel on aperçoit le dispositif expérimental de restauration écologique.

À droite, dispositif mis en place sur le chantier pour limiter les impacts sur l'écosystème steppique.

sol imperméable, d'un pâturage ovin multiséculaire et d'un climat méditerranéen caractérisé par des épisodes de sécheresse et de vents importants. Bien qu'en 2006, la mise en place des canalisations ait été assurée de manière à réduire l'impact sur l'écosystème par le biais de mesures d'évitement et réductrices, 23 hectares d'espaces naturels ont cependant été perturbés (figure ②).

L'étude d'impact a eu pour objectif la préservation maximale de l'écosystème par un choix de tracé faisant passer les deux canalisations par un tronçon commun et en utilisant des axes déjà impactés par des voies d'irrigations ou de communications. Ces mesures n'évitant pas les dommages sur l'écosystème, une procédure d'acquisition de parcelles de steppe a été mise en place dans le cadre des mesures compensatoires. Suite à l'étude d'impact, la coordination des différents intervenants par les gestionnaires et la Réserve naturelle (CEEP et chambre d'agriculture des Bouches-du-Rhône) a également permis de réduire les perturbations en proposant un calendrier de chantier, la mise en place de clôtures afin de limiter les déplacements des engins de chantier sur l'écosystème steppique et en sollicitant l'utilisation d'une bâche géotextile pour stocker les terres de surface (figure ②).
