### État de la retenue d'El Golfo dans l'île d'El Hierro (îles Canaries)

**La pérennité des matériaux géosynthétiques garantit la mise en place d'un système de protection efficace et durable pour l'environnement. Cet article présente le comportement sur douze ans d'une géomembrane en caoutchouc synthétique installée dans la retenue d'eau d'El Golfo aux îles Canaries : des résultats encourageants qui montrent un bon état de conservation de la géomembrane face aux aléas climatiques.**

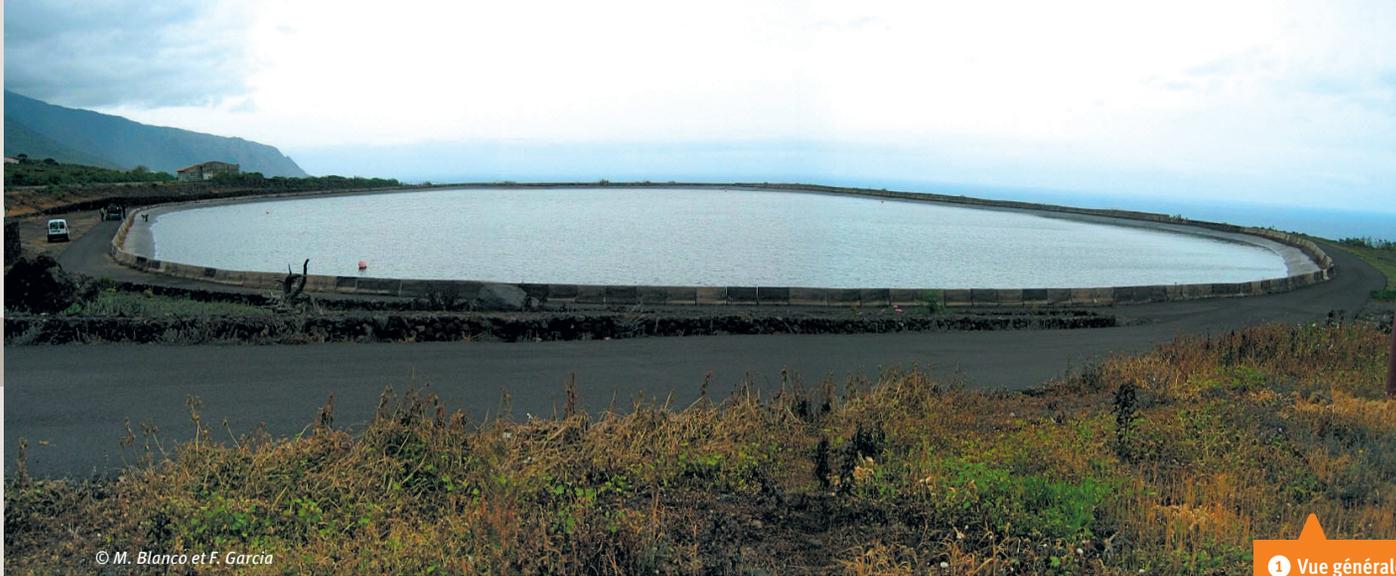
1 Vue générale de la retenue d'El Golfo.

L'île d'El Hierro peut être considérée aujourd'hui comme une « île durable » d'un point de vue énergétique. Outre l'énergie éolienne, l'eau a une importance primordiale. La retenue d'El Golfo y a été construite en 1995 (photo ❶) ; ses caractéristiques sont les suivantes :

- capacité : 145 000 m<sup>3</sup> ;
- hauteur : 13 m ;
- pente des talus : intérieur 1/2, extérieur 1/1,5 ;
- type de géomembrane : EPDM ;
- épaisseur : 1,52 mm ;
- surface de membrane posée : 20 000 m<sup>2</sup> ;
- géotextile utilisé (dessous) : PP de 600 g/m<sup>2</sup> ;
- géomembrane non recouverte.

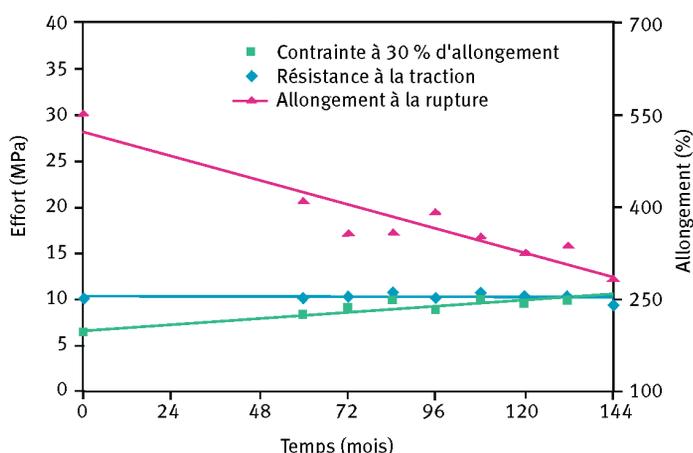
On constate que la résistance à la traction ne varie pas de manière significative et que la force à 300 % d'élongation augmente légèrement. L'allongement à la rupture diminue de manière significative, comme cela se produit habituellement avec ce type d'élastomère (continuation du procédé de vulcanisation).

### 1 Évolution de la résistance à la traction, de la contrainte à 300 % d'allongement et de l'allongement à la rupture, en fonction du temps (0 à 12 ans).

La figure 1 présente l'évolution des caractéristiques de traction de la géomembrane EPDM durant les douze premières années suivant son installation. Le tableau 2 présente les caractéristiques générales de la barrière géosynthétique onze années suivant son installation, en fonction de l'orientation géographique des talus.

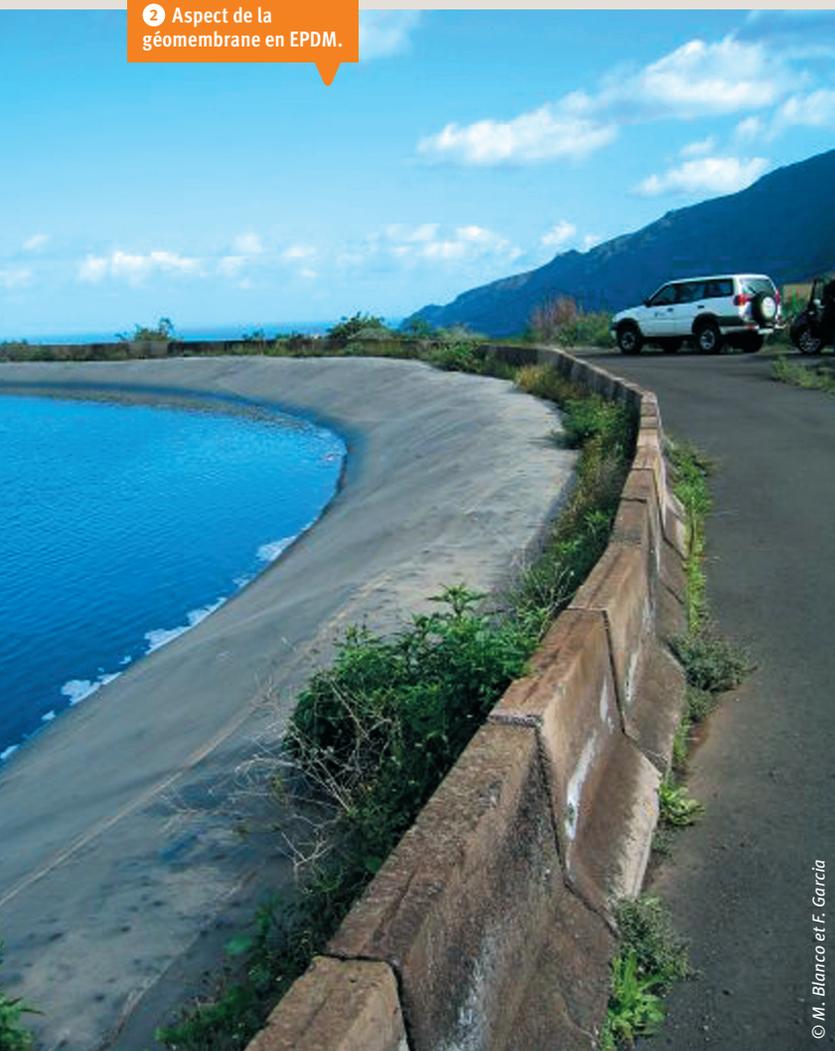
### 2 Aspect de la géomembrane en EPDM.

Le tableau ❶ présente les caractéristiques déterminées initialement sur la barrière géosynthétique polymérique installée dans la retenue d'El Golfo

(photo 2). On y observe que les valeurs obtenues sont supérieures aux minimas exigés par la législation en vigueur (Ministerio de Medio Ambiente, y Medio Rural y Marino, 2010).
