Ailleurs en Europe

Les plantes aquatiques invasives aux Pays-Bas

Les plantes aquatiques invasives connaissent une expansion grandissante en Europe et les Pays-Bas ne sont pas épargnés. À travers les exemples d'expérimentations sur deux espèces invasives, *Cabomba caroliniana* et *Ludwigia peploides*, il est intéressant de voir comment les institutions locales envisagent le problème et comment s'organise la gestion des proliférations.

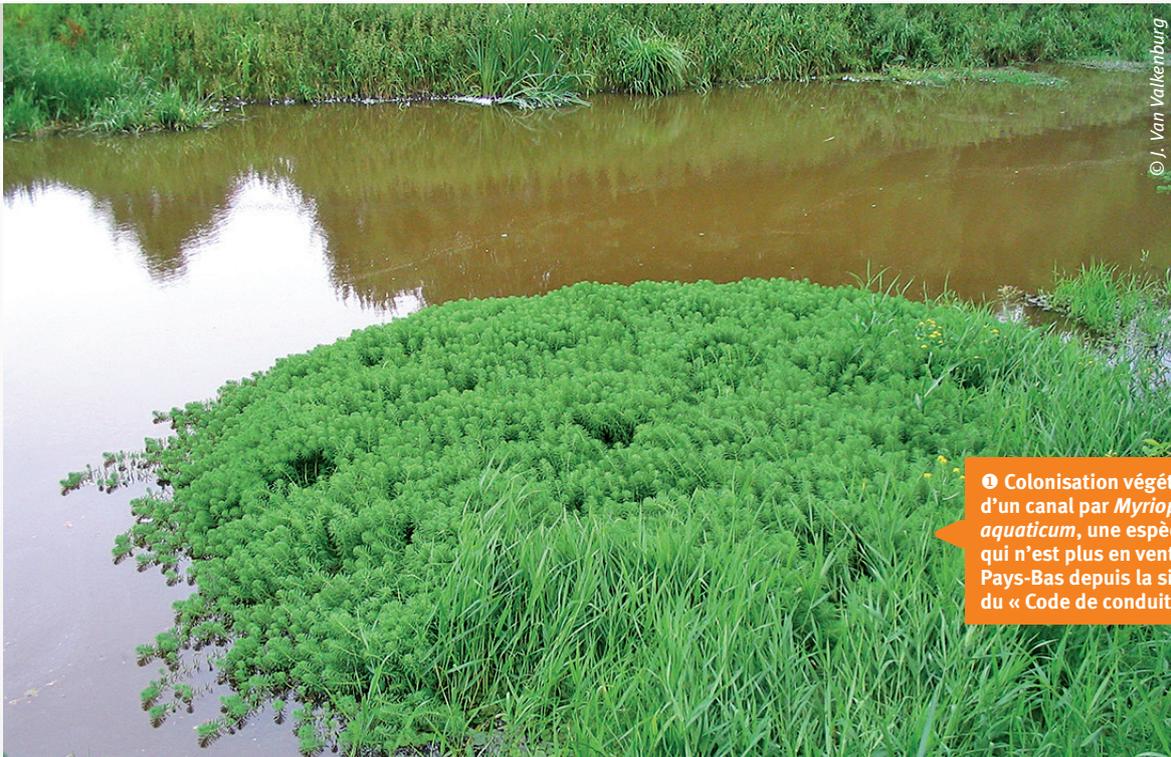
❶ Colonisation végétale d'un canal par *Myriophyllum aquaticum*, une espèce aquatique qui n'est plus en vente aux Pays-Bas depuis la signature du « Code de conduite ».

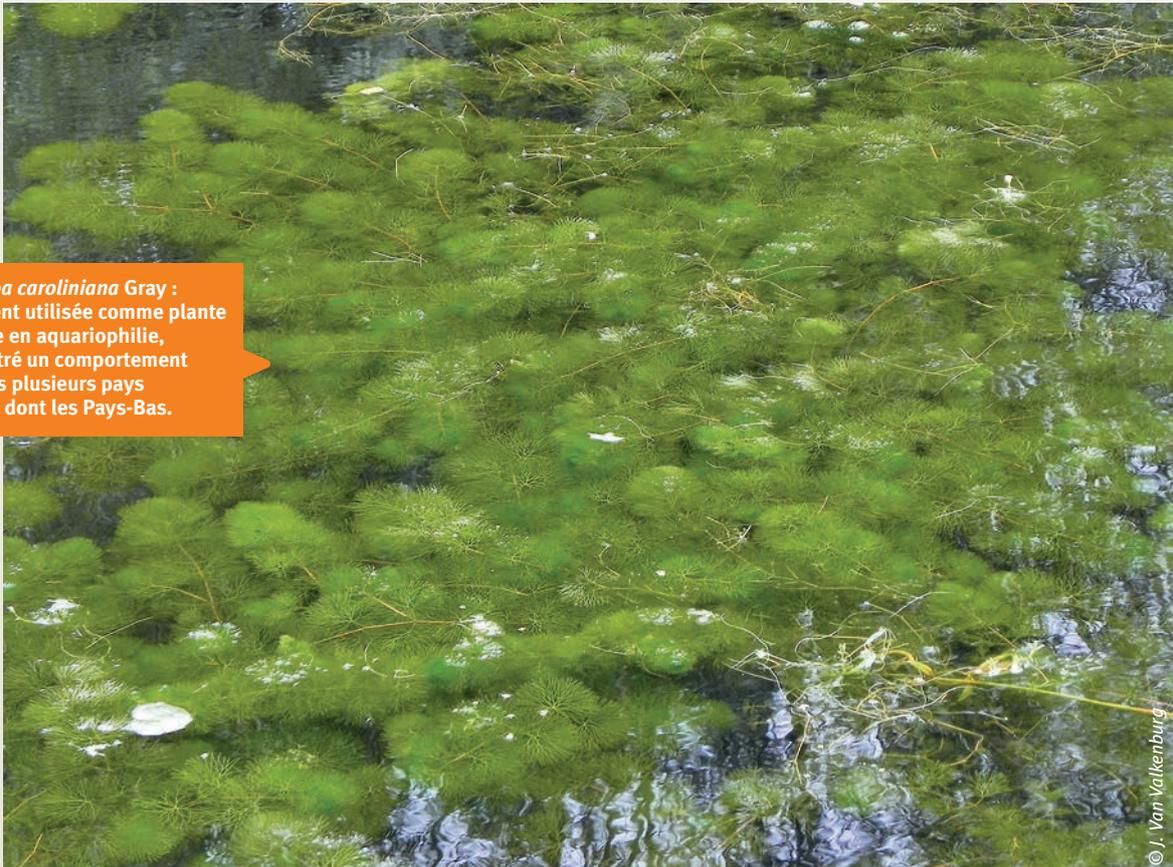
📌 *Cabomba caroliniana* Gray : fréquemment utilisée comme plante oxygénante en aquariophilie, elle a montré un comportement invasif dans plusieurs pays européens, dont les Pays-Bas.

Cabomba caroliniana Gray (Ørgaard, 1991) est une plante d'aquarium bien connue (photo ❷) et commercialisée depuis des décennies aux Pays-Bas sans montrer de signes de naturalisation. La plante a été signalée pour la première fois en milieu naturel en 1986 dans un port de la Meuse. La présence de l'espèce s'est avérée problématique pour la première fois en 2005 dans les Lacs de Loosdrecht où la natation et la navigation de loisir ont été fortement affectées par la présence de *Cabomba*, ce qui a obligé les autorités locales à intervenir. À la suite de ces deux signalements, l'espèce a été repérée au cours des années suivantes en divers sites des Pays-Bas. Le com-

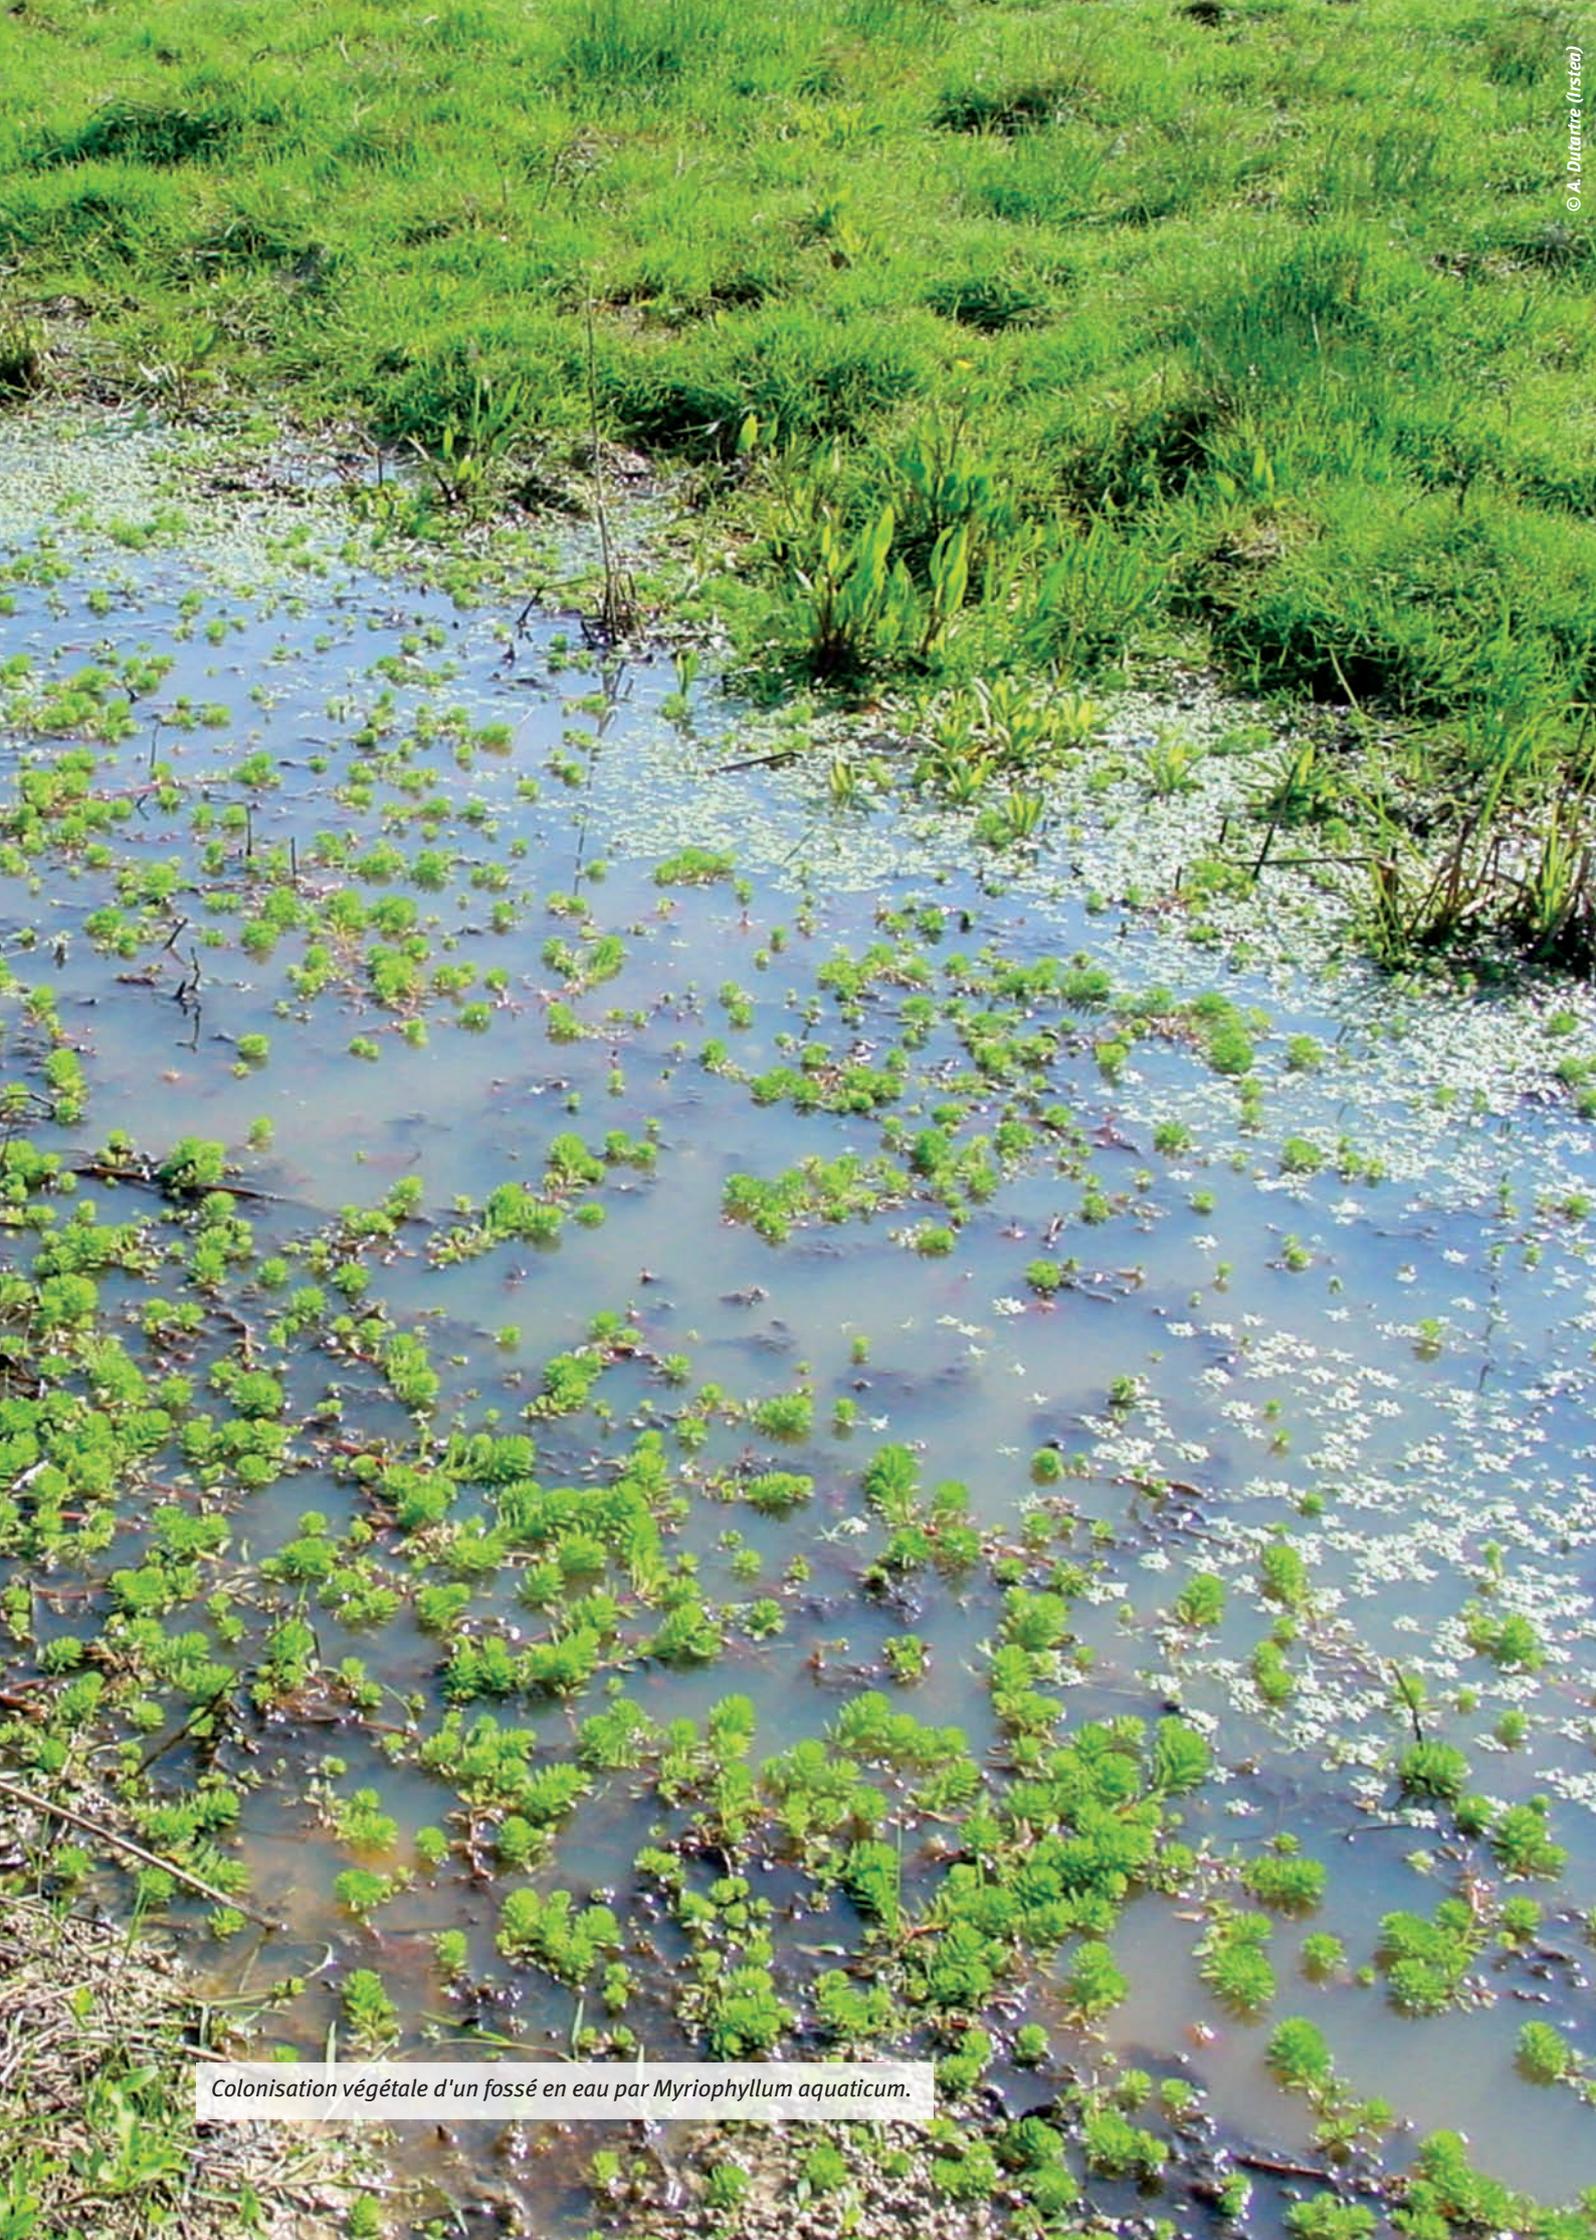
Colonisation végétale d'un fossé en eau par *Myriophyllum aquaticum*.
