Fondations d'une station de traitement d'eau potable par colonnes ballastées injectées

Le cas de la station de traitement de Dourd'hal¹

Nadine Dellinger^a et Gérard Mathieu^b

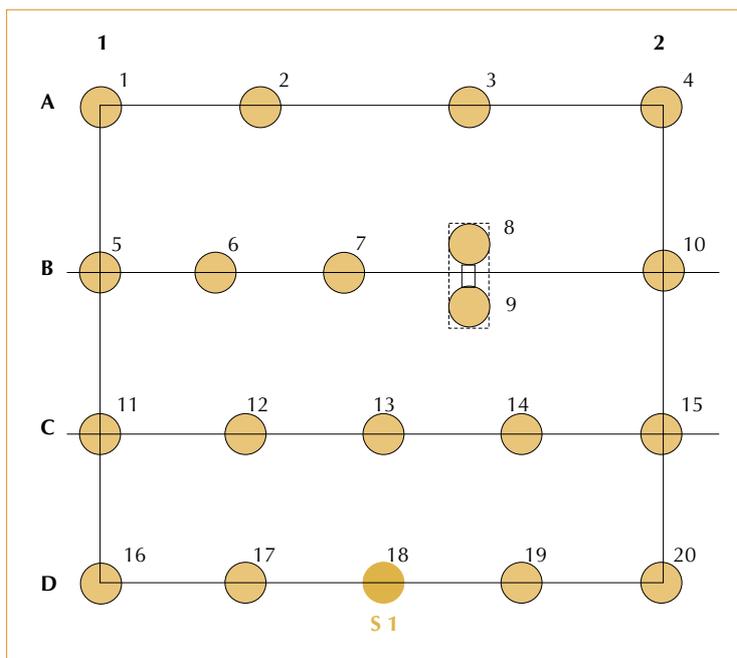
▲ Figure 2 – Plan simplifié d'implantation des CBI du site de Dourd'hal (d'après document FONDASOL, 1997).

Les colonnes ballastées injectées sont réalisées les 2 et 3 septembre 1997, suivant des mailles de 3 m sur 3 m (figure 2), soit au total vingt colonnes ballastées injectées avec du béton prêt à l'emploi.

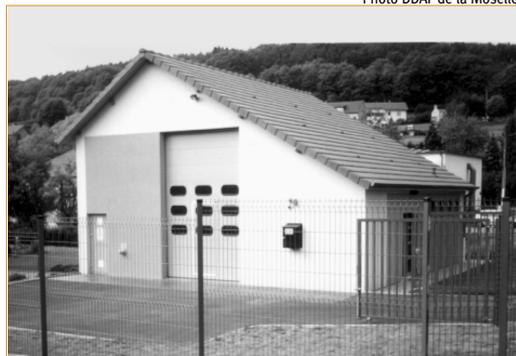
La DDAF notifie à l'entreprise principale l'ordre de service de reprendre les travaux le 15 juin 1998 ; le chantier redémarre le 3 août 1998 ; le constat d'achèvement de la construction est réalisé le 30 avril 1999 (photo 2).

▲ Photo 2 – La station de traitement des eaux potables de Dourd'hal en mai 2000.
