Réhabilitation de l'étanchéité de canaux par géomembranes

Mathieu Galiana ^a, Virginie Flaquet-Lacoux ^a, Hugues Girard ^b et Daniel Poulain ^b

Exemple de réhabilitation : la rigole de l'Arroux

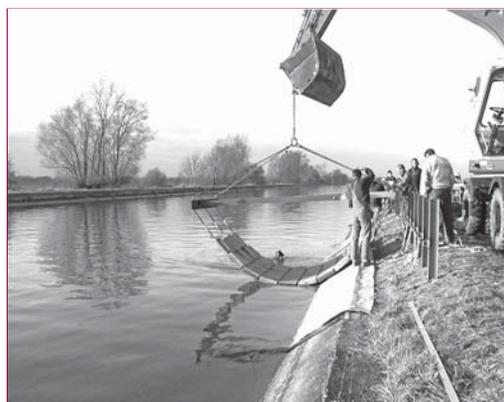
Les caractéristiques principales des matériaux de protection retenus sont regroupées dans le tableau 1. Les gabions, dont la structure est constituée par un grillage métallique, ont été remplis de granulats 30/120 mm sur 15 à 17 cm d'épaisseur pour un poids évalué à environ 250 kg/m². Les matériaux numérotés 2 et 3 sont des pavés en béton ; dans le cas du matériau 2, ces pavés (32 x 40 cm) sont fixés à un géosynthétique de renforcement par l'intermédiaire de chevilles en matière plastique coulées dans le béton lors de la fabrication des nappes ; pour le matériau 3, les pavés (48 x 40 cm) sont reliés entre eux par des câbles métalliques. Les câbles ou la nappe géotextile permettent de solidariser entre eux les pavés et de les ancrer en tête de talus (figure 5).

▲ Figure 5 – Mise en place d'un élément de pavés béton.
