Sécurité et pathologie des barrages pour la production de neige de culture : premiers retours d'expérience

Patrice Mériaux ^a, Gérard Degoutte ^b, Hugues Girard ^c et Laurent Peyras ^a

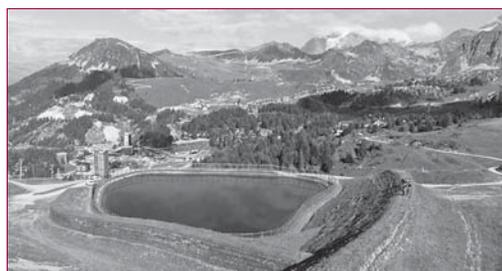
◀ Figure 1 – Barrage d'altitude sous (haute) protection paravalanche, dominant une station de ski (P. Mériaux).

Ces ouvrages, souvent dénommés localement « retenues collinaires », sont sans conteste des barrages, tant sur le plan réglementaire que technique. Ils sont implantés dans des zones d'altitude (figure 1) et s'avèrent potentiellement exposés à des aléas naturels spécifiques au milieu montagnard (avalanches, glissements de terrain, débordements torrentiels ou chutes de blocs). Par ailleurs, en cas de rupture accidentelle du barrage ou d'expulsion instantanée de tout ou partie de leur retenue, l'onde de submersion engendrée pourrait déclencher, sur les pentes à l'aval, des phénomènes torrentiels catastrophiques tels que laves ou coulées boueuses.

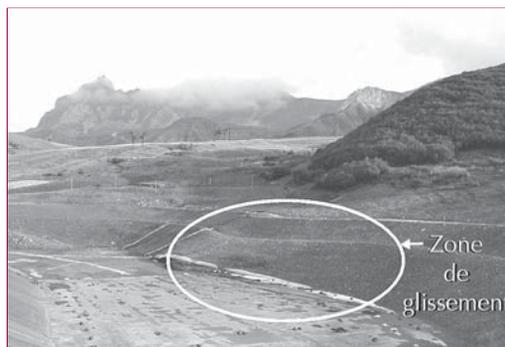
◀ Figure 2 – Glissement localisé du talus de déblai (P. Mériaux).

Lors du chantier, un premier signe d'instabilité était rapidement déploré dans le talus de déblai amont de la partie de cuvette fraîchement terrassée (figure 2).

Dans les jours qui ont suivi, alors que le chantier de pose de la géomembrane était bien avancé, de spectaculaires désordres (mouvements décimétriques) se sont manifestés plus en aval, sur le barrage en remblai lui-même : glissement du pied de talus déstabilisant le local technique de l'usine à neige et rupture de la conduite de vidange récemment remblayée. D'autres indices et mesures ont plus tard confirmé que, d'un mouvement relativement localisé affectant un talus de déblai, le phénomène avait évolué vers un glissement généralisé du versant.

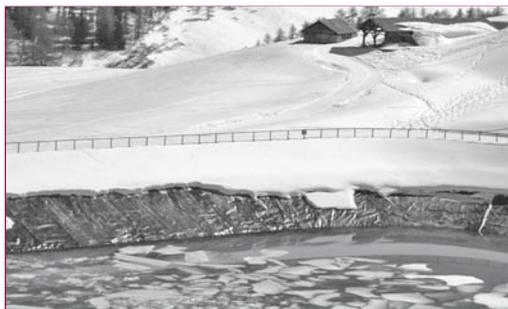
Il semblerait, donc, qu'à ce jeune âge, de telles déchirures de géomembranes non intégralement protégées par une structure de couverture (figure 3) soient assez courantes – les systèmes de bullage n'étant pas toujours opérationnels et les exploitants ne maîtrisant pas bien encore la gestion de la cote de la retenue en fonction des conditions météorologiques. D'ailleurs, les systèmes de bullage, destinés à limiter la formation de glace en surface de la retenue, sont loin d'être la panacée pour la protection de la géomembrane. En effet, dans le premier exemple ci-dessus, la densification du système de bullage réalisée lors du chantier de réparations de l'été 2005 n'a pas empêché l'apparition de nouvelles déchirures dues à la glace en décembre 2005.

► Figure 3 – Illustration d'effets de la glace (H. Girard).

Dans la majorité des aménagements étanchés par DEG qui ont été examinés à ce jour, le choix a été fait de ne pas protéger la géomembrane sur l'intégralité de la surface de la cuvette. Un tel choix présente l'intérêt de faciliter la surveillance et les réparations de la géomembrane. Cependant, l'expérience montre qu'en phase d'exploitation, il conduit à des incidents récurrents, nécessitant des réparations quasi annuelles.

L'installation d'une structure de couverture pour protéger la géomembrane permet de prévenir les dégradations par la glace et d'augmenter la durabilité du DEG, qui se trouve soustrait de ce fait aux agressions extérieures (ultraviolets, gel-dégel, chutes de pierres, actes de vandalisme, etc.). Elle nécessite, cependant, une conception et une mise en œuvre soignées de la protection, couplées à un réseau de drainage pertinemment conçu de manière à faciliter la localisation ultérieure d'éventuelles fuites. L'utilisation de méthodes électriques de détection de défauts peut permettre de s'assurer de l'étanchéité de la géomembrane avant et après son recouvrement (CFG, 2003). La stabilité de la structure de couverture doit également être étudiée avec soin dans la mesure où il existe en général dans le DEG une interface géotextile-géomembrane qui constitue un plan de glissement privilégié ; il convient donc d'assurer la stabilité de cette structure (frottement, pente adaptée, butée en pied, ancrage). La couverture intégrale a tendance à être adoptée, semble-t-il avec succès, pour les barrages d'altitude de plus grande capacité. Ajoutons que, dans le cas des barrages d'altitude, les surfaces de plan d'eau sont presque toujours faibles, et l'énergie des vagues par grand vent est donc réduite. De nombreuses solutions de couverture de protection existent et seraient donc à étudier pour ces ouvrages.
