Article hors-série numéro 32

Oser le génie végétal en rivière de montagne Retour d'expérience sur les ouvrages Géni'Alp

André EVETTE, Pierre-André FROSSARD, Nicolas VALÉ,
Solange LEBLOIS et Alain RECKING

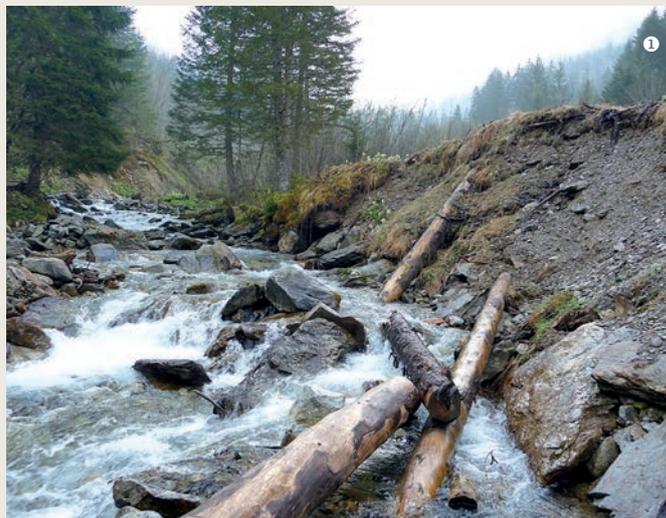
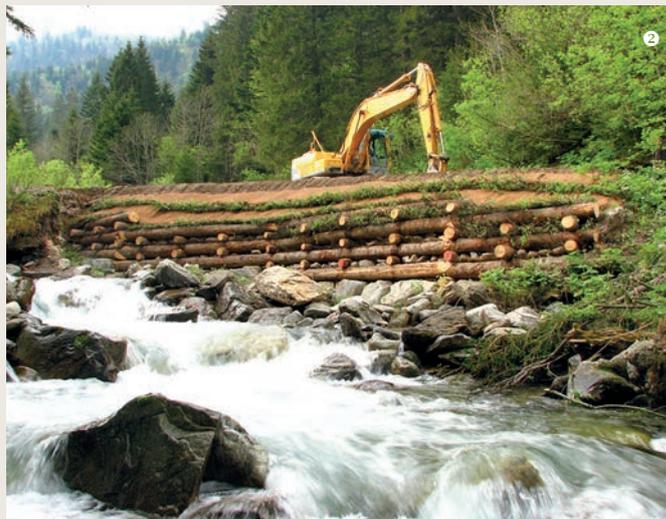
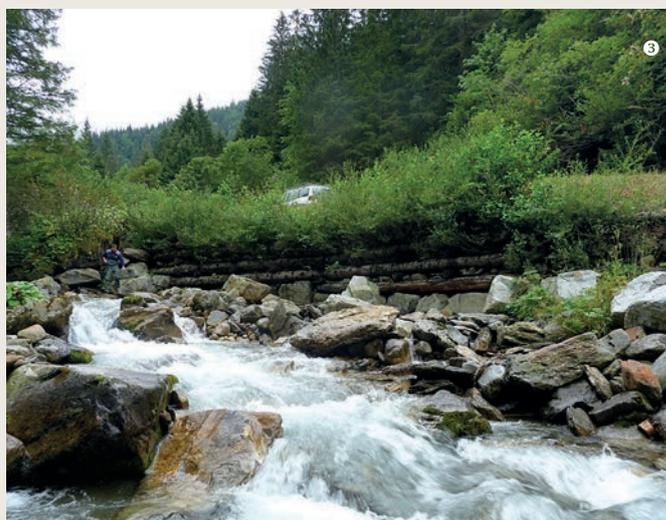
Photographies de l'ouvrage de génie végétal Génie'Alp sur le Bens à Saint-Hugon :
1 avant les travaux,
2 pendant les travaux,
3 après les travaux.

Dans la forêt domaniale de Saint-Hugon (Isère), la piste forestière utilisée pour l'exploitation de la forêt était menacée par l'érosion des berges du Bens (photo 1). Ce torrent a une pente de l'ordre de 7 % et un débit décennal d'environ 9 m³. Pour faire face à cette menace, deux ouvrages de génie végétal ont été réalisés : un caisson végétalisé et une couche de branches à rejets.

Le caisson végétalisé a été mis en place sur une érosion en extérieur de virage, et la couche de branches a été mise en place sur le bord d'une fosse de dissipation liée à un gué. Ces ouvrages reposent sur une assise en enrochements massifs ancrée profondément pour faire face à la mobilité du fond du lit lors des crues (photo 2).

Le site étant situé à 1 200 mètres d'altitude, le secteur est inaccessible et enneigé l'hiver. L'ouvrage a été réalisé au printemps dès l'ouverture de la route, mais les boutures et plançons étaient déjà avancés, ce qui a provoqué de la mortalité. On a ainsi noté une faible reprise du saule local (*Salix appendiculata*), plus faible que ce qui avait été observé en laboratoire. Toutefois, après cinq saisons de végétation, les ouvrages résistent et connaissent un développement végétal satisfaisant (photo 3).

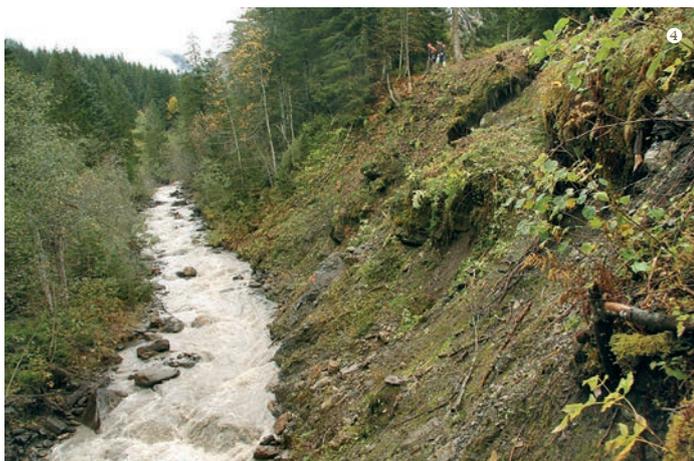
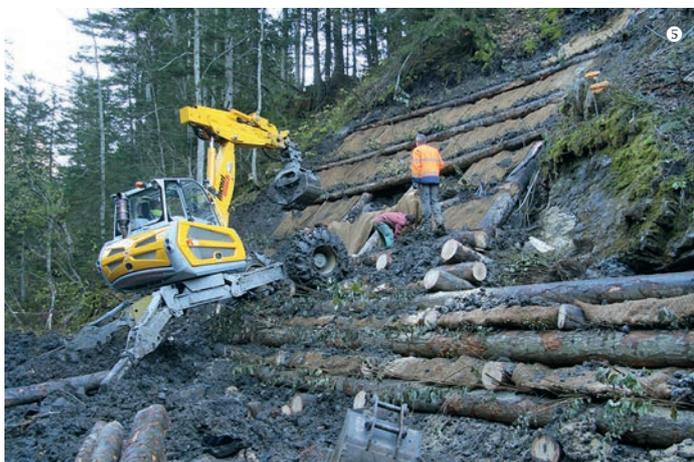
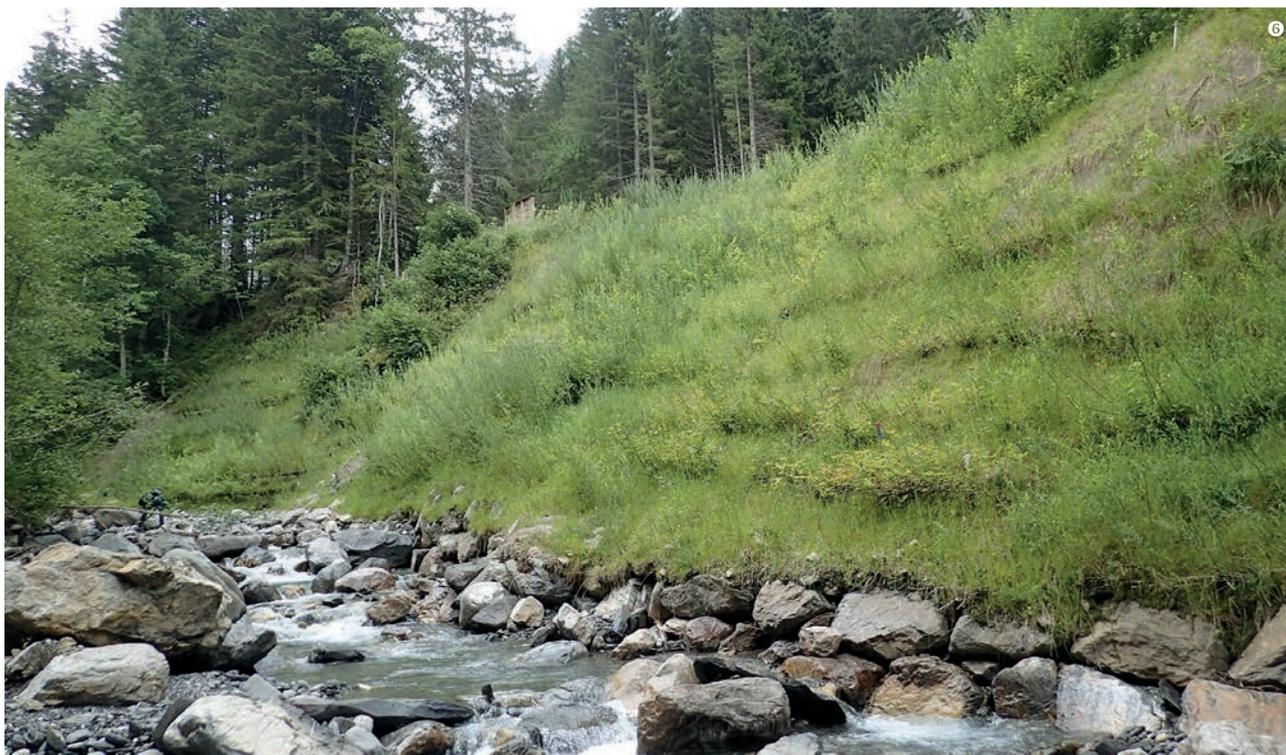
Photographies de l'ouvrage de génie végétal Gén'i'Alp sur l'Avançon d'Anzeindaz à La Benjamine : 4 avant les travaux, 5 pendant les travaux, 6 après les travaux.

Sur le même cours d'eau 300 mètres en amont, un glissement de terrain en berge menace la route communale (photo 4). Le sommet du glissement se situe 13 mètres au-dessus du lit mineur et sur la moitié du tronçon aménagé, la pente de la berge dépasse les 100%. Sur cette partie particulièrement exposée, la berge a été reconstituée à l'aide de caissons et treillages en rondins, végétalisés (photo 5). Ces structures bois se sont révélées nécessaires pour une stabilité immédiate des matériaux terreux, avant végétalisation. Le pied de berge est également protégé avec un caisson végétalisé. Un deuxième tronçon dont la pente est légèrement inférieure à 100% a été protégé plus simplement avec des lits de plants et plançons associés à un enrochement de pied de berge. Les travaux se sont terminés mi-novembre 2012 et malgré une exposition nord-ouest dans un fond de vallée encaissé, le développement végétal est bon (photo 6). La tenue de la berge ne présente à ce jour aucune défaillance.
